# Notes de version du logiciel Sun StorageTek™ 5000 NAS OS

Logiciel version 4.12

Référence : 819-6930-10  
Juillet 2006, révision A

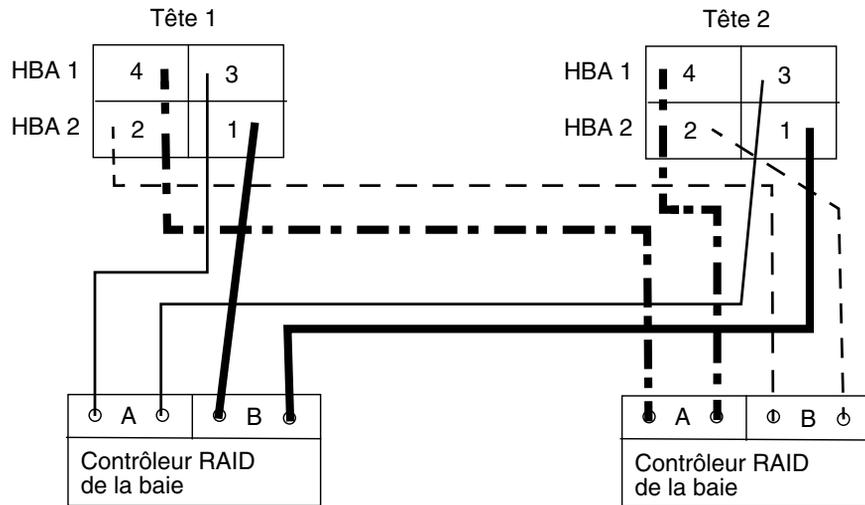
Dans un système cluster utilisant la gestion RAID in-band, il est important que les ports HBA de la tête 2 soient reliés au même contrôleur RAID que les ports de la tête 1 en utilisant la même séquence. L'installation doit être configurée à l'identique.

Par exemple, si le port HBA 2 sur la tête 1 est connecté au contrôleur A, le port HBA 2 de la tête 2 doit alors être connecté au contrôleur A sur le même contrôleur de baie. Voir l'exemple de la [FIGURE 1](#).

**FIGURE 1** Relations entre les ports HBA et les contrôleurs RAID

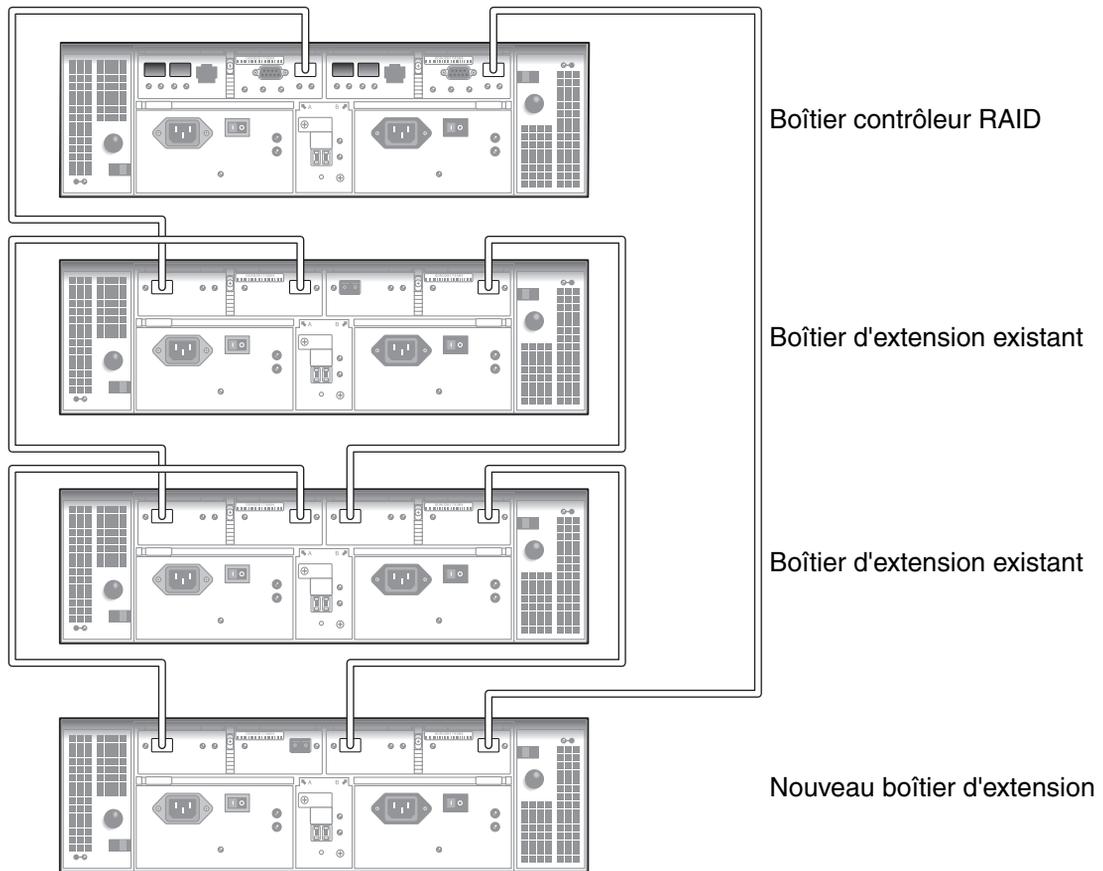
Connectez le nouveau boîtier d'extension au boîtier contrôleur RAID existant un chemin de données à la fois.

1. **Connectez le câble de données du port 2, Canal A du dernier boîtier au port 1, Canal A du nouveau boîtier d'extension.**
2. **Supprimez le câble de données du port 2, Canal B du dernier boîtier au port 2, Canal B du nouveau boîtier d'extension.**
3. **Connectez le câble de données du port 2, Canal B du dernier boîtier au port 1, Canal B du nouveau boîtier d'extension.**

**FIGURE 2** Connexions des câbles d'un nouveau boîtier d'extension
