# Sun StorageTek™ 5000 NAS OS ソフトウェアご使用にあたって

ソフトウェア Release 4.12

Part No. 819-6932-10  
2006年7月, Revision A

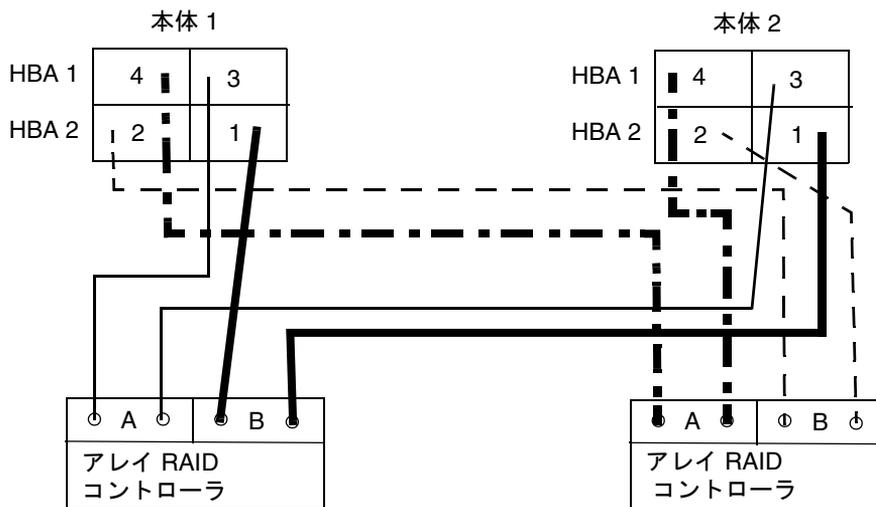
帯域内 RAID 管理 (IBRM) を使用するクラスタシステムでは、本体 2 の HBA ポートを、本体 1 のポートと同じ RAID コントローラに同じ順序で接続することが重要です。設定がまったく同じになるように構成する必要があります。

たとえば、本体 1 の HBA ポート 2 をコントローラ A に接続している場合は、本体 2 の HBA ポート 2 も同じアレイコントローラのコントローラ A に接続する必要があります。図 1 に例を示します。

図 1 HBA ポートと RAID コントローラの関係

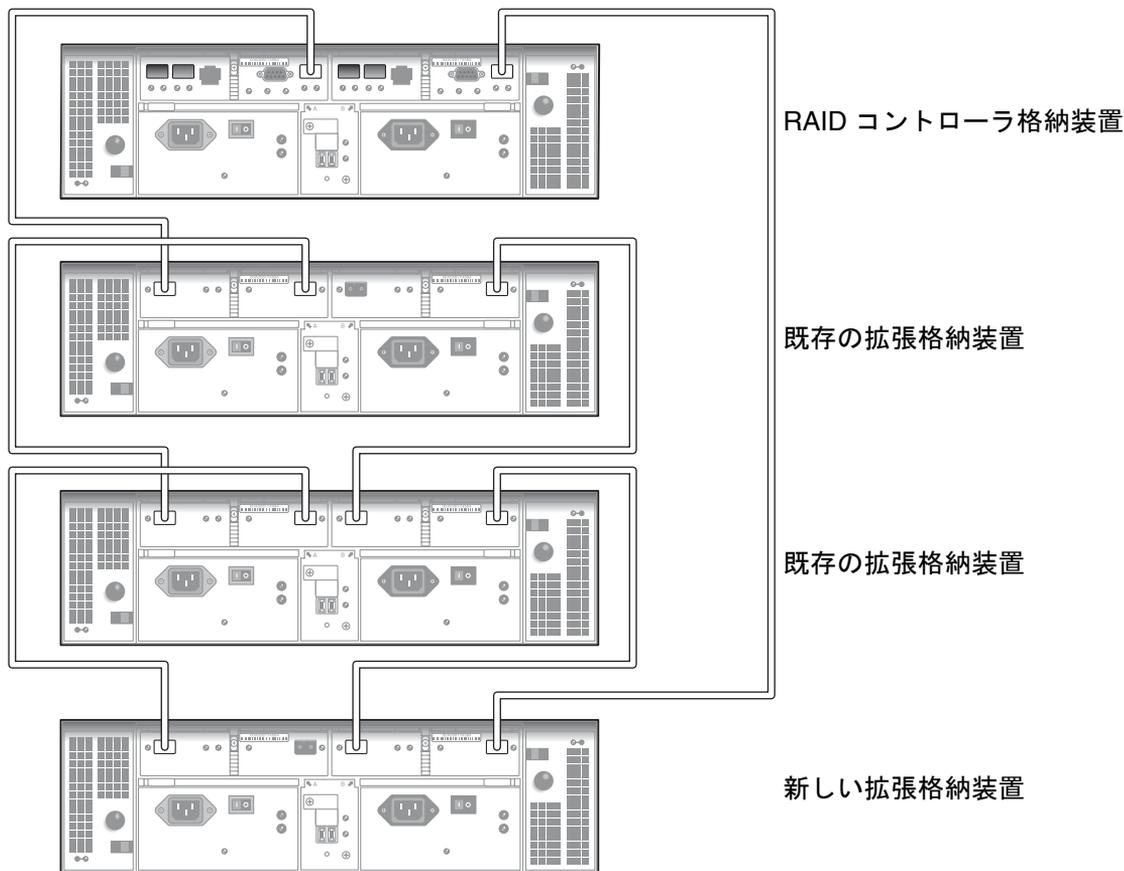
新しい拡張格納装置を既存の RAID コントローラ格納装置に接続します。一度に 1 つのデータケーブルパスを接続します。

1. 最後の格納装置のチャンネル A のポート 2 と、新しい拡張格納装置のチャンネル A のポート 1 をデータケーブルで接続します。
2. 最後の格納装置のチャンネル B のポート 2 からデータケーブルを取り外し、新しい拡張格納装置のチャンネル B のポート 2 に接続します。
3. 最後の格納装置のチャンネル B のポート 2 と、新しい拡張格納装置のチャンネル B のポート 1 をデータケーブルで接続します。

図 2 新しい拡張格納装置のケーブル接続
