Notes de version du système Sun StorageTek™ 5800 1.1.1

N° de référence : 820-5058-10
Juin 2008, révision A

Ce document contient d'importantes informations concernant le système Sun StorageTek™ 5800, version 1.1.1. Lisez-le afin de prendre connaissance des problèmes ou conditions requises susceptibles d'avoir un impact sur l'installation et le fonctionnement du système 5800.

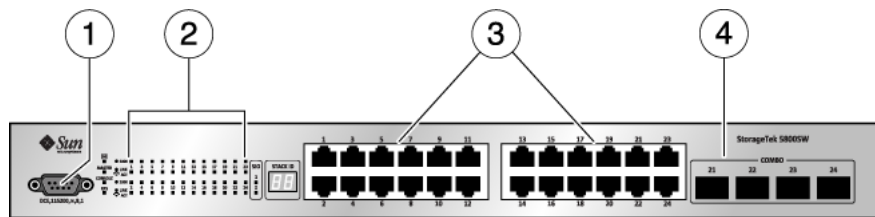
FIGURE 3 Vue arrière du commutateur

Si vous recevez des alertes par e-mail et des messages syslog indiquant qu'un ou plusieurs nœuds sont hors ligne, contrôlez le système 5800 afin de déterminer si le commutateur secondaire (celui situé en haut du système) est actif. La [FIGURE 3](#) illustre les composants situés à l'arrière du commutateur. Si les DEL de statut de connexion des ports sont allumées en majorité pour le commutateur supérieur (secondaire), cela signifie que ce dernier est actif.

- 1 Port série
- 2 DEL du statut de connexion des ports
- 3 Ports Ethernet
- 4 Non utilisés
