Sun SPARC Enterprise™ M4000/M5000 サーバ プロダクトノート

XCP 1081 版

Part No. 820-7473-10
2009 年 6 月, Revision A

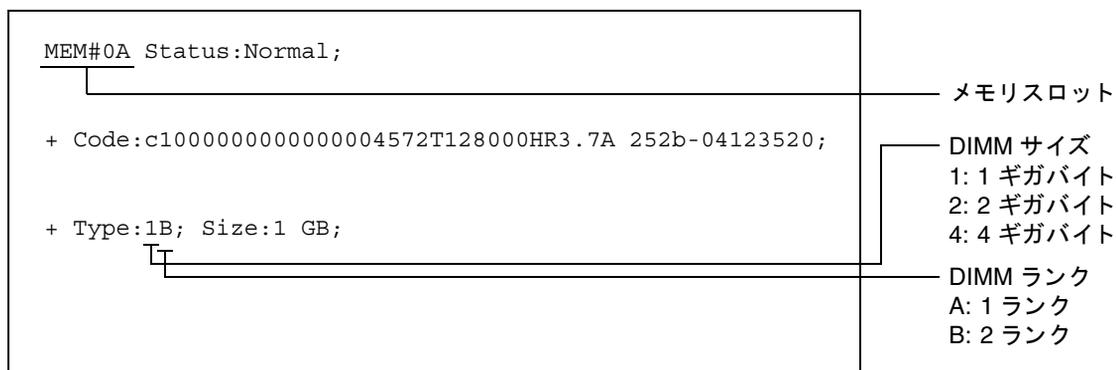
図 11-5 DIMM 情報の例

図 11-5 に、DIMM 情報の例を示します。

11.2.1 DIMM 情報の確認、図 11-5 DIMM 情報の説明。

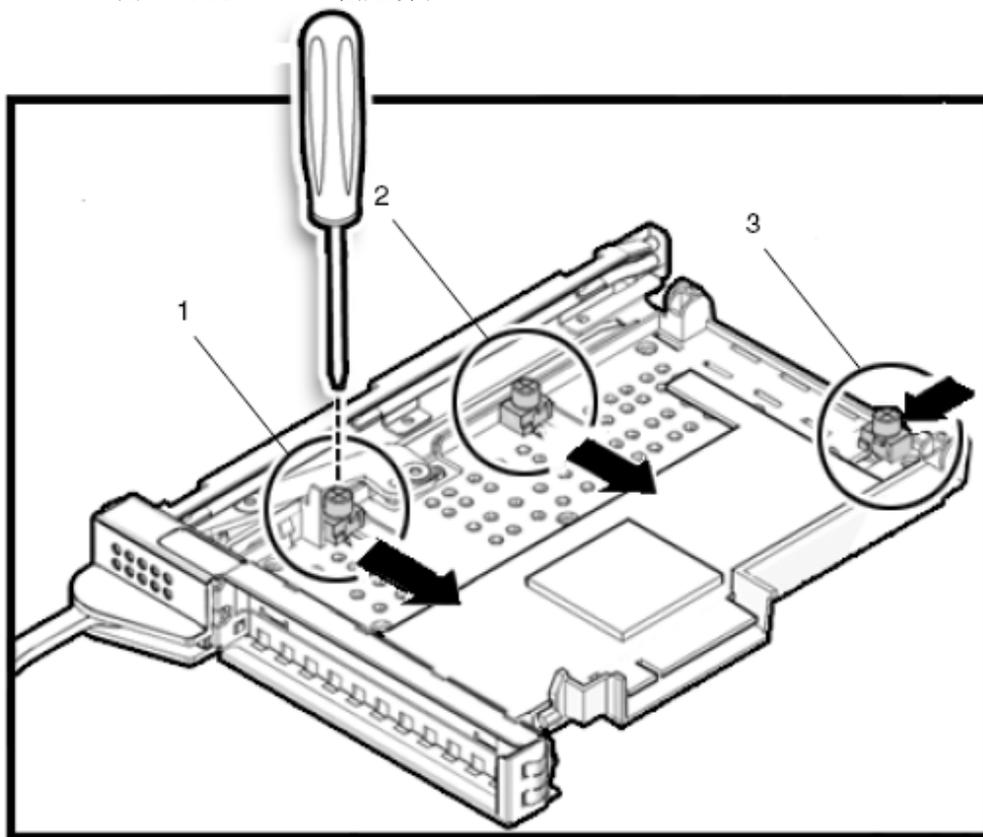
図 8.6 PCI カードの固定順序

注 - カードが正しく装着されるように、調整可能な停止位置をカードにぴったり合う位置にして、しっかりと固定する必要があります。また、PCI カードは図 8.6 の 1 → 2 → 3 の順に固定してください。
