SPARC Enterprise M3000/M4000/M5000/ M8000/M9000 서버

제품 안내서(XCP 버전 1112용)

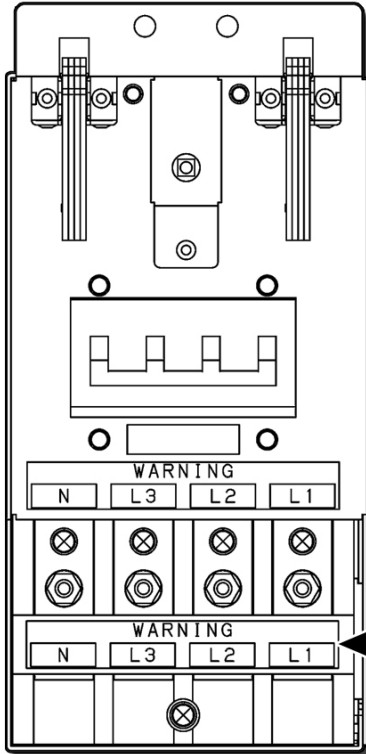
M9000 서버 AC 섹션에 대한 경고 레이블

AC 섹션에 대한 경고 레이블은 단말기 연결 순서가 변경되었음을 나타냅니다. 경고 레이블에 설명되어 있는 단말기 순서에 따라 연결하십시오.

이 레이블은 전원 선을 연결할 때 떼어내십시오.
