Solaris 7 11/99

Innehåller ytterligare tilläggsinformation och information om program- och maskinvara som inte längre fungerar med Solaris 7 11/99 som plattform på Sun-maskinvara.

Part Number 806-3047-10
December 1999, utgåva A

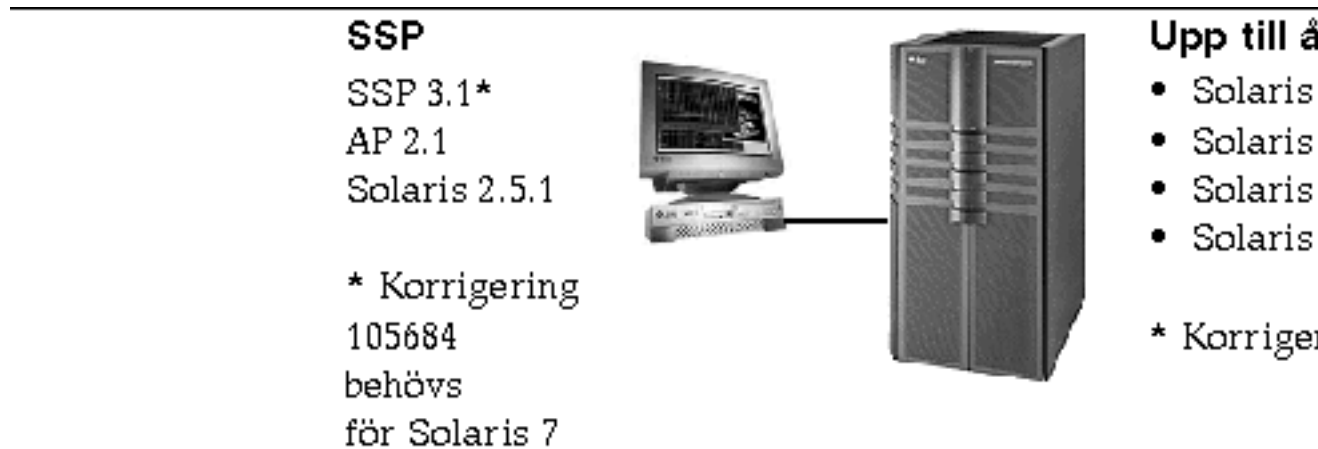
Figure 4-2 SSP 3.1, AP 2.1, Solaris 2.5.1, Solaris 2.6 3/98, Solaris 2.6 5/98 och Solaris 7 på Sun Enterprise 10000

Note - I följande figurer betyder "endast grund" att det varken finns AP eller DR, såvida annat ej anges. I allmänhet menar man med "endast grund" en domän som endast har själva Solaris-miljön installerad. Dessutom är vissa av scenarierna nedan endast möjliga om en eller flera korrigeringar installeras, antingen på SSP:n eller domänen, eller båda. För mer information om vilken eller vilka korrigeringar som behövs hänvisar vi till de beskrivningar av alla korrigeringar som finns på <http://sunsolve.sun.com>.

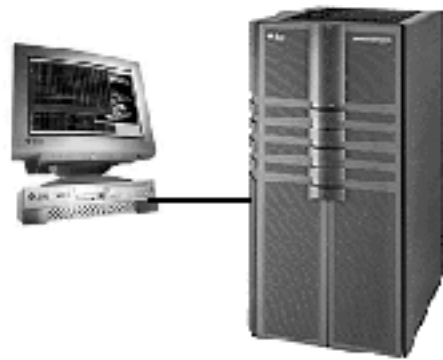
SSP
SSP 3.1*
AP 2.2
Solaris 2.5.1

*Korrigerin
g 105684
behövs
för Solaris 7
