Notes de mise à jour de la Baie Sun StorEdge™ 6120

Version 1.2.1

Référence n° 817-2222-12
Janvier 2004, Révision A

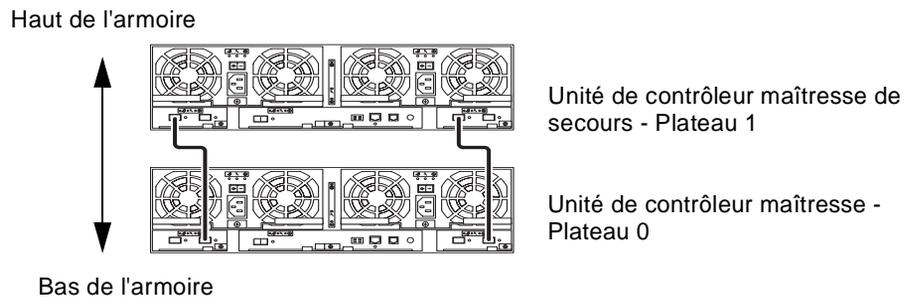
FIGURE 1 Configurations HA 2x2 et numéros de plateaux correspondants

La FIGURE 1 illustre les configurations de baies HA et les numéros de plateaux correspondants dans le logiciel Sun StorEdge Configuration Service.

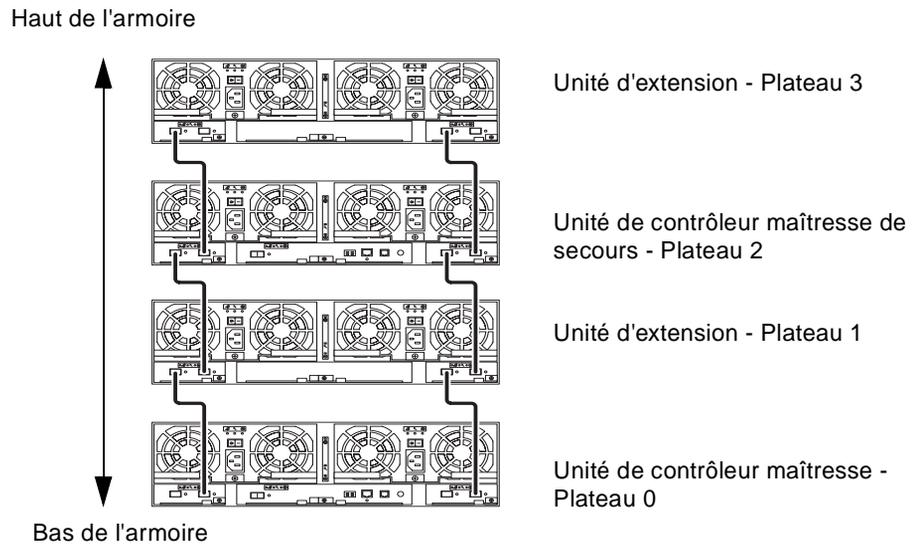
FIGURE 2 Configuration HA 2x4 et numéros de plateaux correspondants

La FIGURE 2 illustre une configuration de baies HA Sun StorEdge 6120 2x4 avec les numéros de plateaux correspondants.

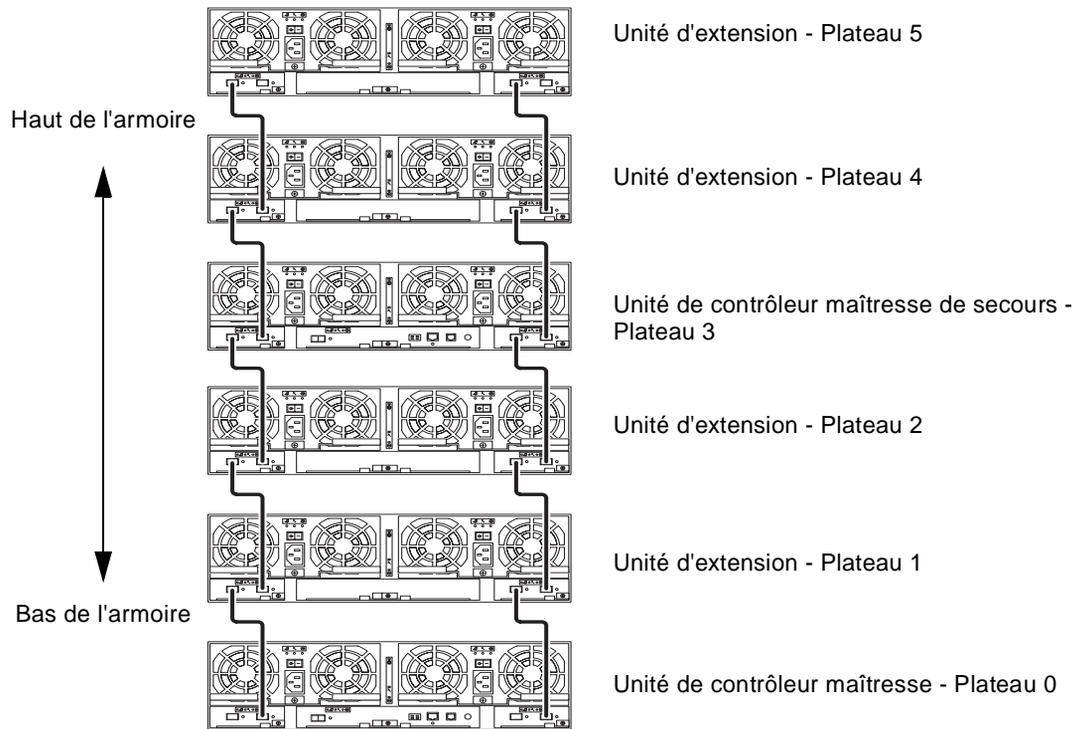
FIGURE 3 Configurations HA 2x6 et numéros de plateaux correspondants

La FIGURE 3 illustre une configuration de baies HA Sun StorEdge 6120 2x6 avec les numéros de plateaux correspondants.

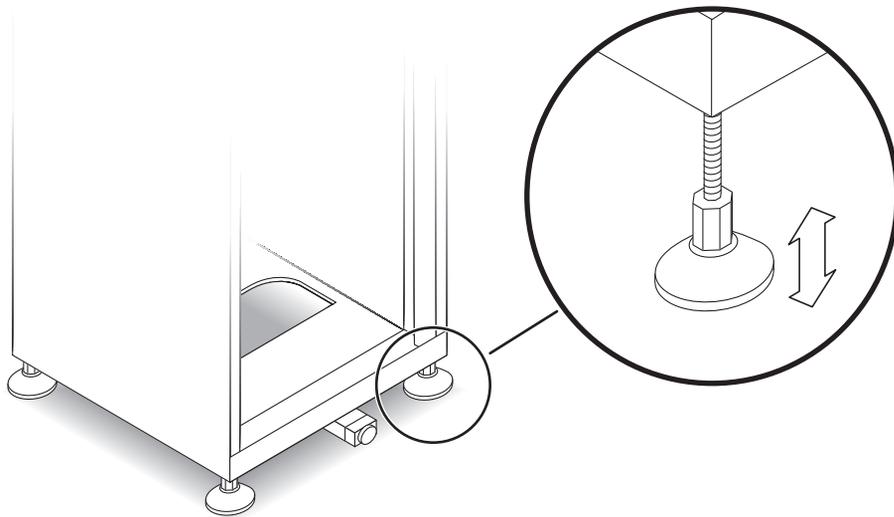
FIGURE 4 Ajustement d'un pied de mise à niveau

- a. **Stabilisez l'armoire comme décrit dans le Sun Rack Installation Guide et ajustez les pieds de mise à niveau avec la clé pour stabiliser l'armoire à la verticale.**

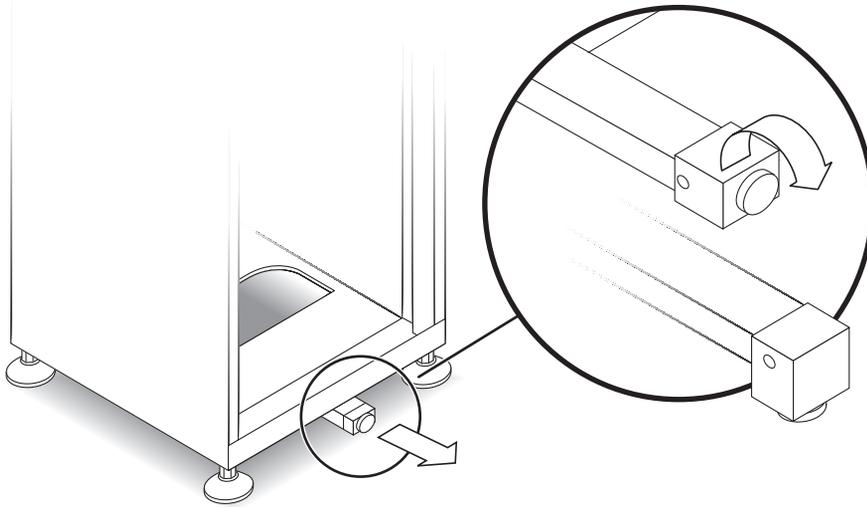
FIGURE 5 Déploiement de la barre de stabilisation

b. Déploiement de la barre de stabilisation.

i. Tirez-la jusqu'à ce qu'elle soit totalement sortie.

ii. Effectuez une rotation de 90° avec le pied et ajustez sa hauteur pour qu'il repose sur le sol.

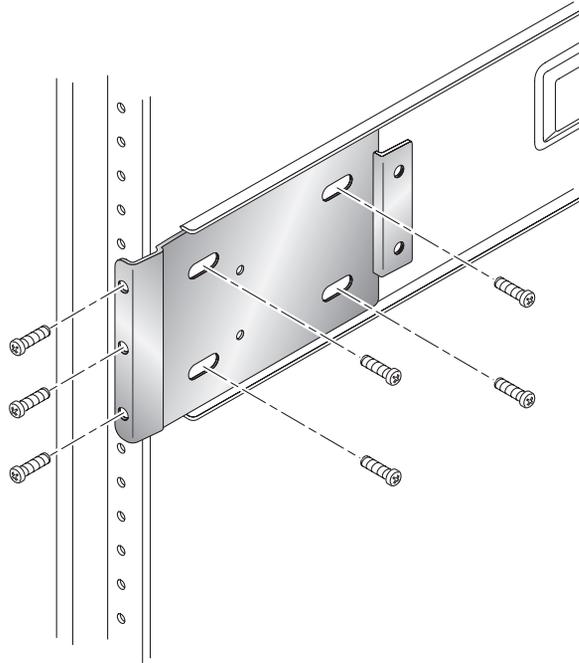
FIGURE 6 Montage du support arrière d'extension sur le rail latéral

2. Si le rail s'insère correctement, passez à l'étape 4. Si la baie ne s'insère pas, ajustez la taille du rail à celle des supports de fixation arrière :
 - a. Mesurez la profondeur de l'armoire entre la face interne du rail de montage avant et la face externe du rail de montage arrière.
 - b. Mesurez la distance entre la face externe des supports de fixation avant du rail latéral et la face interne des supports de fixation arrière du rail. Si nécessaire, ajustez le support de fixation arrière en suivant les étapes c à e.
 - c. Desserrez les quatre vis d'extension qui maintiennent le support de fixation sur le rail latéral (FIGURE 6).
 - d. Glissez le support de fixation arrière pour l'ajuster à la profondeur de l'armoire.

e. Serrez les vis pour fixer le support de fixation arrière sur le rail latéral.

- 3. Alignez les trois orifices arrière du rail latéral avec les orifices des trois unités de rack (RU) du rail de montage arrière de l'armoire (FIGURE 6).**
- 4. Positionnez trois vis de montage dans les trois orifices à l'arrière du rail. Serrez toutes les vis.**
- 5. Répétez les étapes 2 à 5 pour le rail latéral droit.**

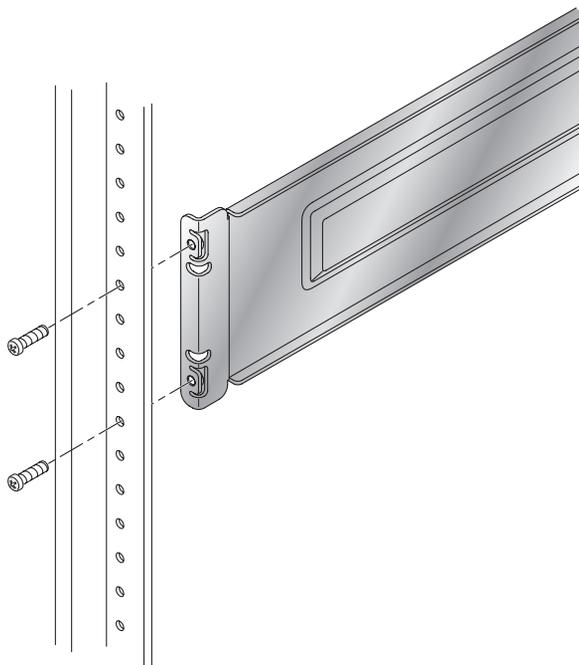
FIGURE 7 Fixez le support de fixation avant du rail latéral derrière le rail de montage

6. A l'avant du Sun Rack 900, alignez le support de fixation avant du rail latéral gauche *derrière* le rail de montage vertical (FIGURE 7).

7. Insérez et serrez deux vis dans le rail de montage vertical jusqu'au support de fixation avant du rail latéral.
8. Répétez les étapes 7 et 8 pour le rail latéral droit.

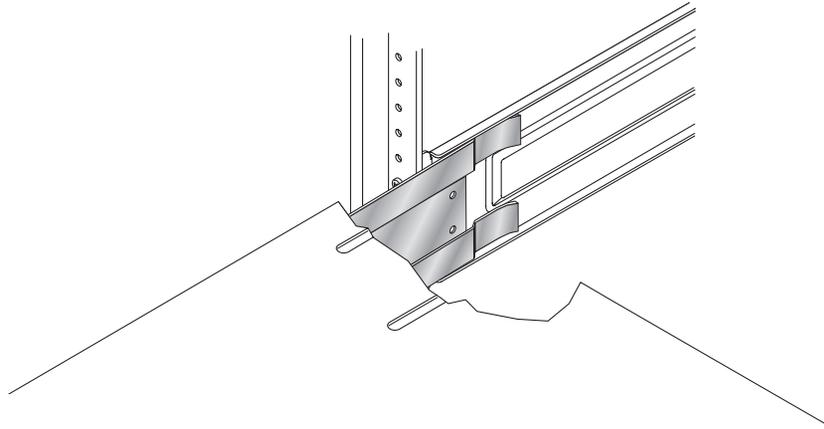
FIGURE 8 Insertion du support de fixation arrière de la baie dans le rail du châssis

1. **Soulevez la baie et alignez les bords recourbés du support de fixation arrière sur les rails du châssis (FIGURE 8).**

2. **Insérez les supports de fixation de la baie dans les rails.**
3. **Faites glisser la baie dans l'armoire jusqu'à ce que les supports de fixation avant soient en contact avec les rails de montage avant.**
La baie doit coulisser doucement dans l'armoire.

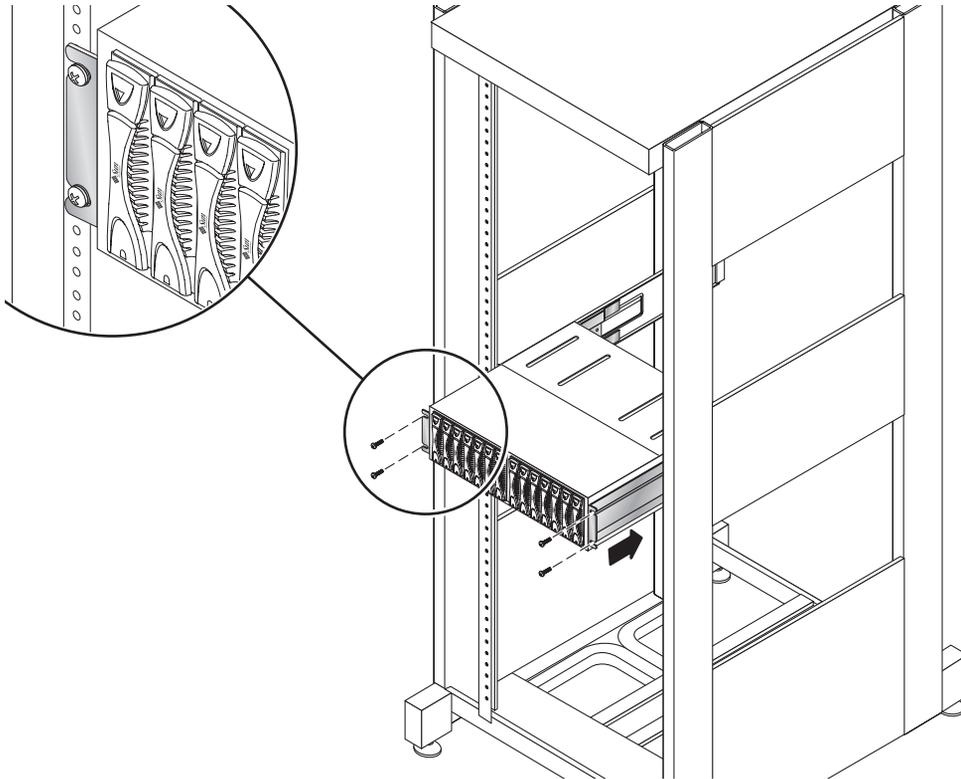
FIGURE 9 Fixation de la baie avec les vis à l'avant

- 4. Fixez la baie en serrant les vis pour maintenir le support de fixation sur le rail de montage avant (FIGURE 9).**

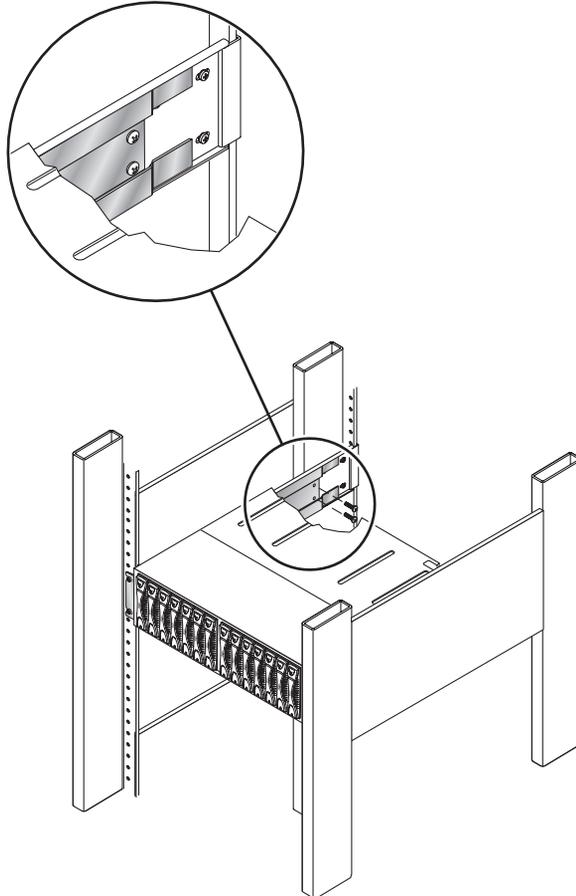
FIGURE 10 Fixation du support de fixation arrière de la baie au rail latéral avec deux vis

- 5. Fixez le support de fixation arrière gauche de la baie au rail latéral avec deux vis (FIGURE 10).**

Les orifices des vis sur le support de fixation arrière de la baie devraient s'aligner avec les orifices du rail latéral. Les orifices des vis se situent sur le rail latéral, après les quatre vis d'extension utilisées à l'étape 3. Vous pouvez y accéder par l'arrière de l'armoire.
