Sun StorEdge™ 6120 アレイ ご使用にあたって

バージョン 3.0.5 ファームウェアおよび
Sun StorEdge Configuration Service ソフトウェア
バージョン 2.1

Part No. 817-2223-11
2003 年 8 月, Revision A

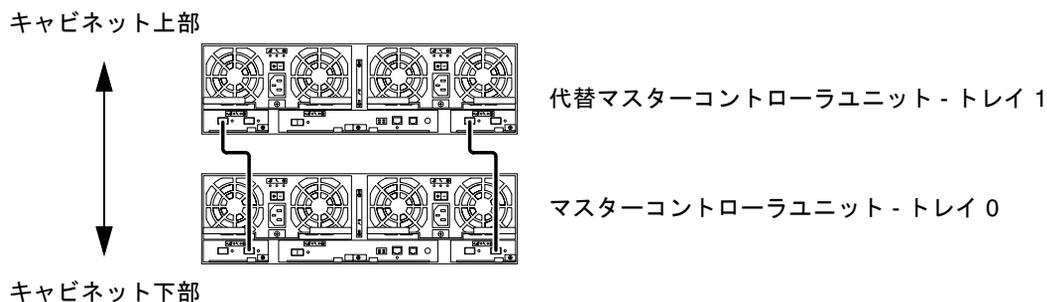
図1 2 × 2 HA 構成と対応するトレイ番号

図1から図3は、HA構成と、Sun StorEdge Configuration Service ソフトウェアにおける対応するトレイ番号を示しています。

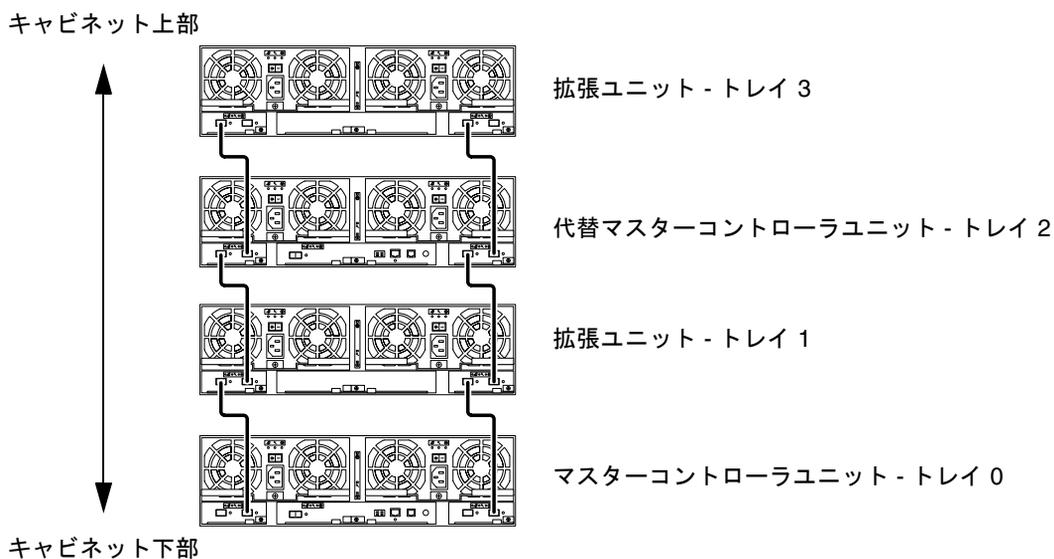
図2 2 × 4 HA 構成と対応するトレイ番号

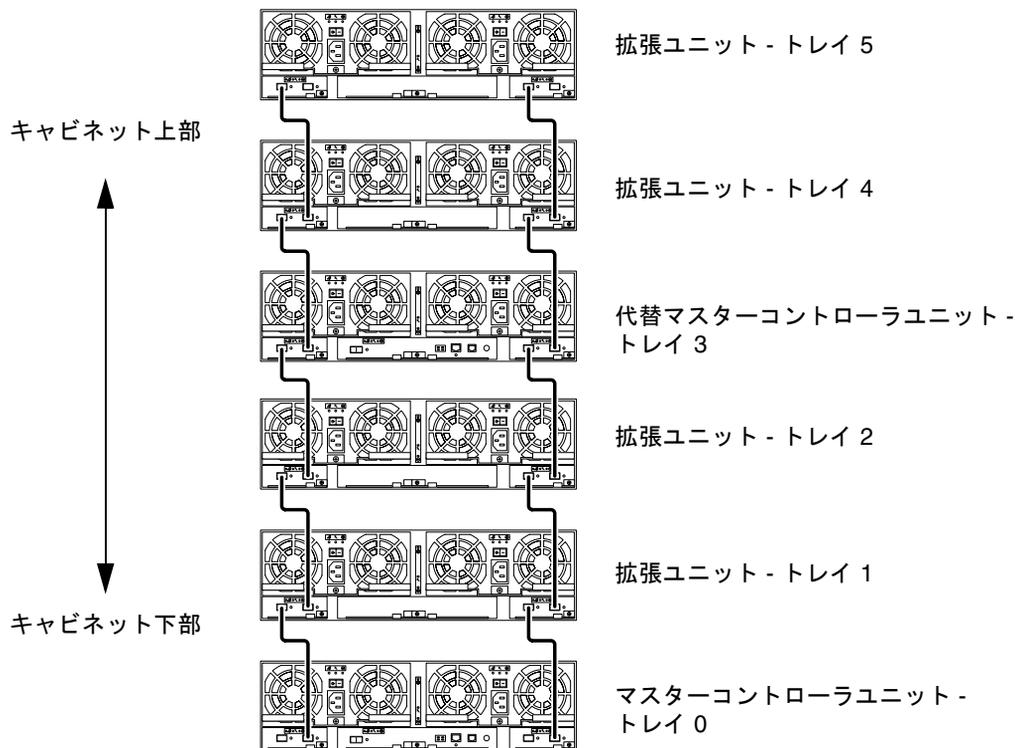
図 3 2 × 6 HA 構成と対応するトレイ番号

注 - 管理ソフトウェアを使用してアレイの構成を変更する場合は、必ず事前にマスターコントローラユニットがトレイ 0 になっていることを確認してください。マスターコントローラが代替マスターコントローラにフェイルオーバーすると、その代替マスターコントローラユニットがマスターコントローラユニットのステータスを受け継ぎます。この場合、マスターコントローラユニットのトレイ番号は更新されて、代替マスターコントローラユニットのトレイ番号になります。アレイの構成およびトレイの番号を元に戻すには、アレイのコントローラをリセットする必要があります。
