# Sun StorEdge™ 6120 어레이 릴리스 노트

펌웨어 버전 3.0.5 및 Sun StorEdge  
구성 서비스 소프트웨어 버전 2.1

부품 번호: 817-2224-11  
2003년 8월, 개정판 A

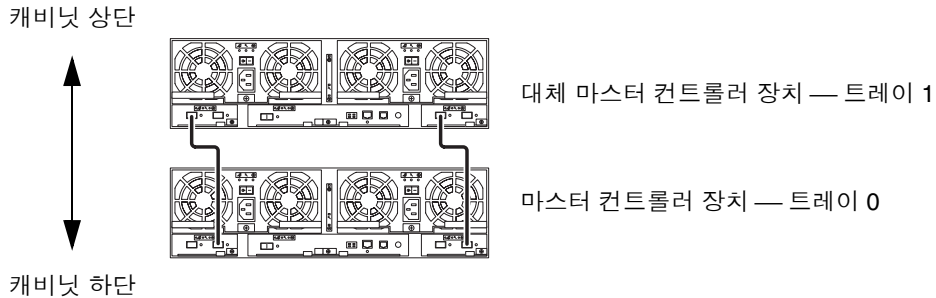
그림 1 2x2 HA 구성 및 해당 트레이 번호

캐비닛 상단

캐비닛 하단

그림 1에서 그림 3은 HA 구성 및 Sun StorEdge 구성 서비스 소프트웨어에서의 해당 트레이 번호를 나타냅니다.

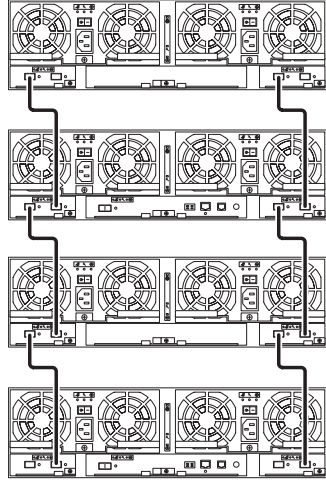
확장 장치 — 트레이 3

대체 마스터 컨트롤러 장치 — 트레이 2

확장 장치 — 트레이 1

마스터 컨트롤러 장치 — 트레이 0

그림 2 2x4 HA 구성 및 해당 트레이 번호

**참고** - 어레이 구성 변경을 위해 관리 소프트웨어를 사용하는 경우, 변경 전에 마스터 컨트롤러 장치가 0번 트레이로 나타나는지 확인하십시오. 마스터 컨트롤러가 대체 마스터 컨트롤러 장치로 장애 복구된 경우, 대체 마스터 컨트롤러 장치가 마스터 컨트롤러 장치의 역할을 하게 됩니다. 이 경우, 마스터 컨트롤러 장치 트레이 번호가 대체 마스터 장치의 트레이 번호로 변경됩니다. 원래의 구성과 트레이 번호로 복귀하려면 어레이 컨트롤러를 재설정해야 합니다.

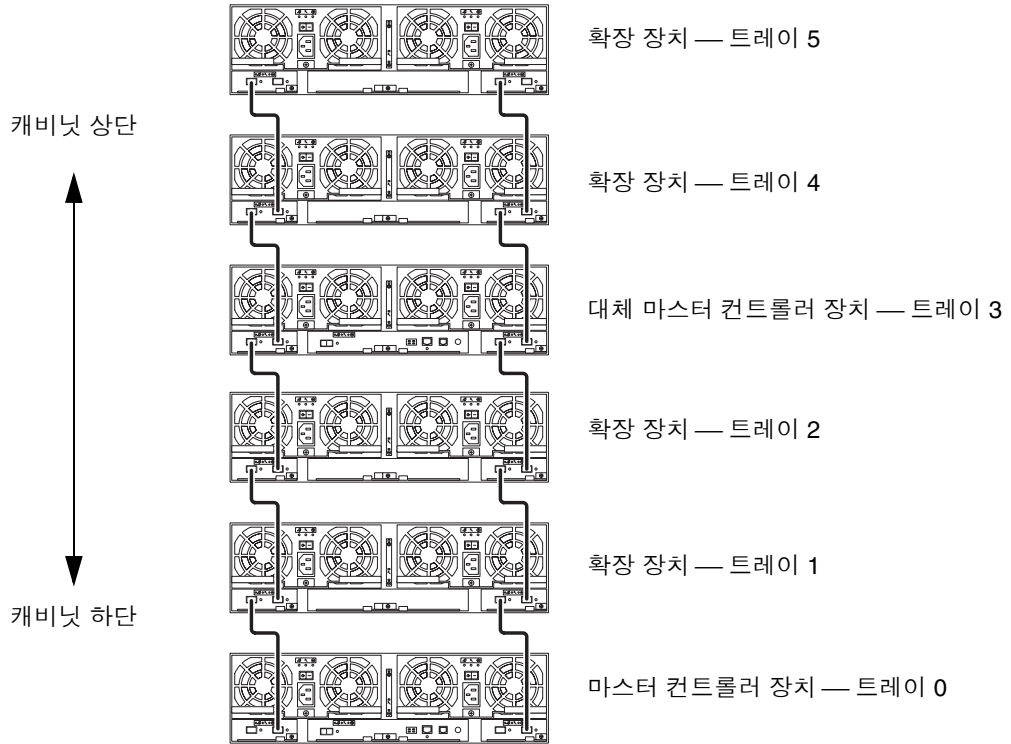
그림 3 2x6 HA 구성 및 해당 트레이 번호
