Sun StorEdge™ 6320 システム 1.0 ご使用にあたって

Part No. 817-2249-11
2003 年 8 月, Revision A

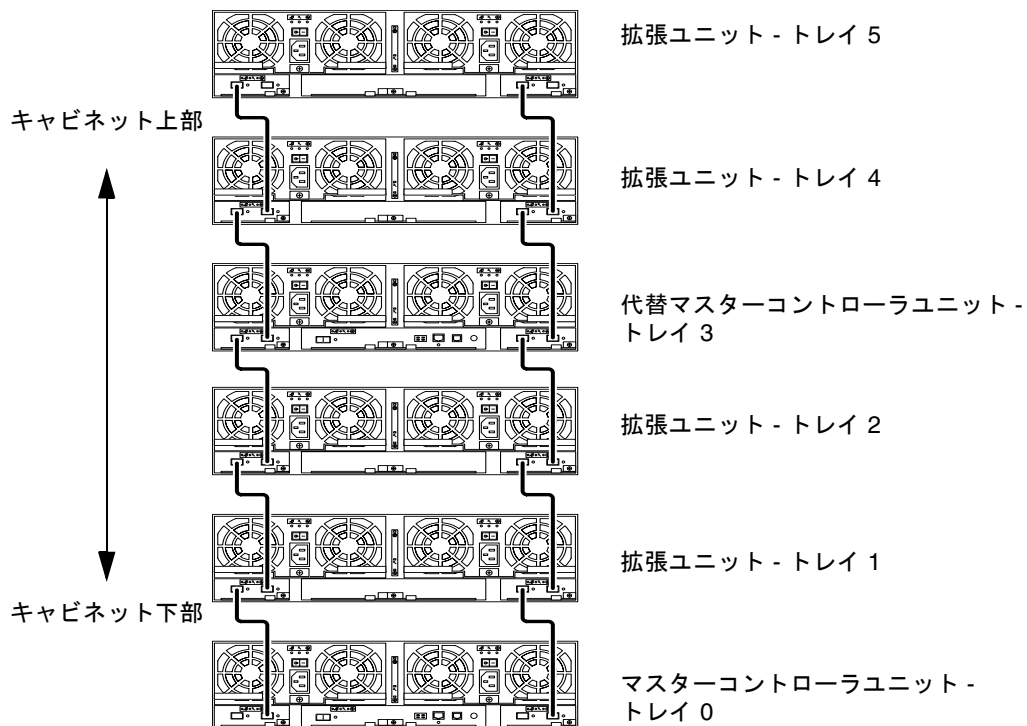
図 3 2 × 6 HA 構成と対応するトレイ番号

図 3 は、Sun StorEdge 6020 アレイの 2 × 6 HA 構成と対応するトレイ番号を示しています。
