## **Baies de disques Sun Storage 2500-M2**

Notes de version du matériel, mise à jour de la version 6.9.x

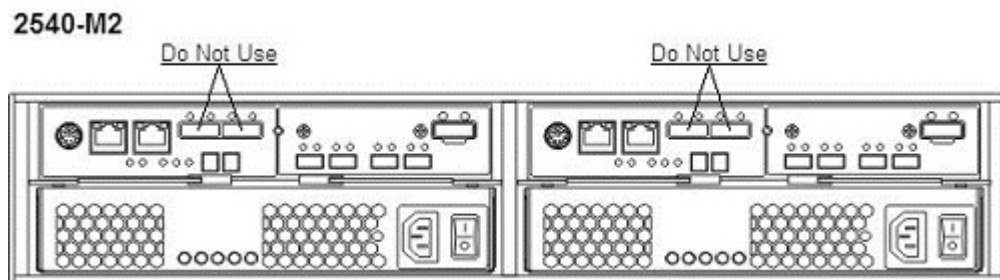
Bien que des ports d'hôte SAS soient physiquement présents sur le plateau de contrôleur de la baie de disques Sun Storage 2540-M2, ceux-ci ne sont pas destinés à être utilisés, ne sont pas pris en charge et sont recouverts au moment de la fabrication. La [Figure 1-1](#) indique l'emplacement de ces ports. Les baies de disques Sun Storage 2540-M2 prennent uniquement en charge la connexion à des hôtes Fibre Channel.

FIGURE 1-1 Ports de l'hôte SAS sur une baie de disques Sun Storage 2540-M2
