## **Baies de disques Sun Storage 2500-M2**

Notes de version du matériel, version 6.10

Ce document contient des informations de version importantes concernant les baies de disques Sun Storage 2500-M2 d'Oracle exécutant le logiciel Sun Storage Common Array Manager (CAM), version 6.10. Lisez-le afin de prendre connaissance des problèmes ou conditions requises susceptibles d'avoir un impact sur l'installation et le fonctionnement des baies.

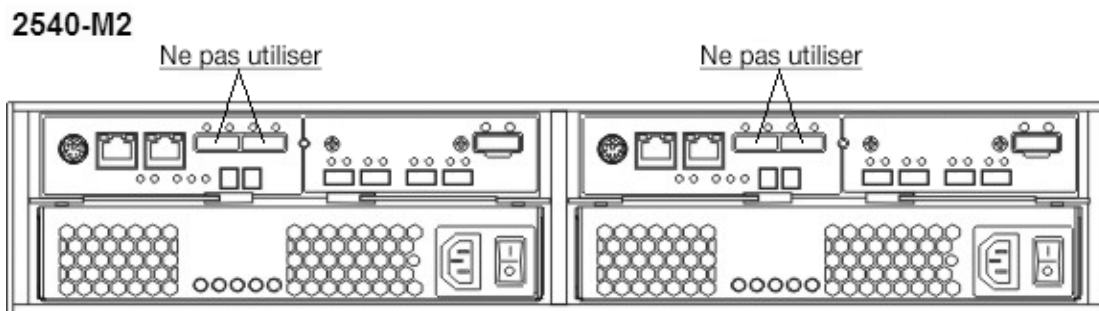
#### Ports de l'hôte SAS sur la baie de disques Sun Storage 2540-M2

Bien que des ports d'hôte SAS soient physiquement présents sur le plateau de contrôleur de la baie de disques Sun Storage 2540-M2, ceux-ci ne sont pas destinés à être utilisés, ne sont pas pris en charge et sont recouverts au moment de la fabrication. La figure suivante indique l'emplacement de ces ports. Les baies de disques Sun Storage 2540-M2 prennent uniquement en charge la connectivité des hôtes Fibre Channel.
