Sun Storage 2500-M2 阵列

硬件发行说明，发行版 6.9.x 更新

文件号码 E39050-01
2012 年 12 月

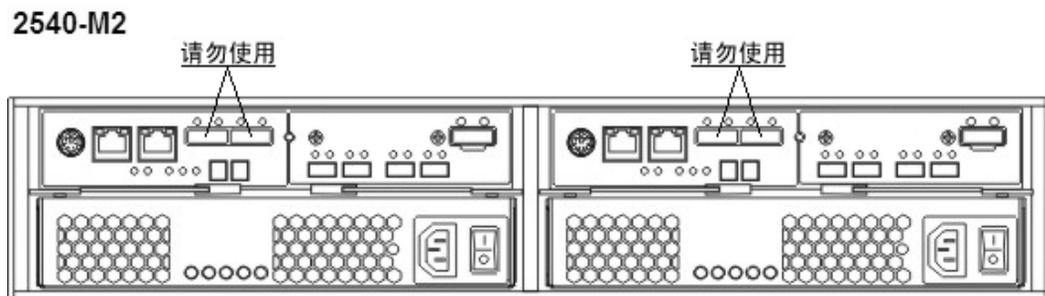
图 1-1 2540-M2 上的 SAS 主机端口

尽管 SAS 主机端口物理上存在于 Sun Storage 2540-M2 阵列控制器托盘上，但不能使用这些端口，也不支持这些端口，且在出厂时已设定这些端口的上限。[图 1-1](#) 显示了这些端口的位置。Sun Storage 2540-M2 仅支持光纤通道主机连接。
