Sun Storage 2500-M2 アレイ

ハードウェアリリースノート Release 6.9.x アップデート

Part No: E39049-01
2012 年 12 月

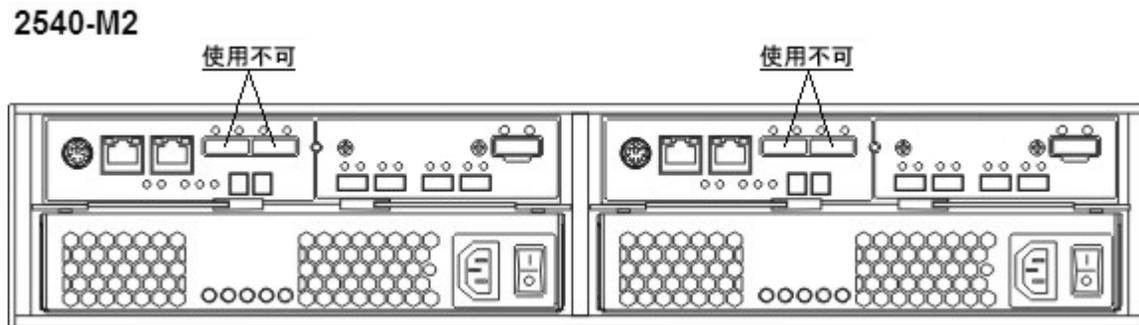
図 1-1 2540-M2 の SAS ホストポート

SAS ホストポートは、実際に Sun Storage 2540-M2 アレイコントローラトレイ上に存在しますが、使用されず、サポートされておらず、工場出荷時に覆われます。図 1-1 にこれらのポートの位置を示します。Sun Storage 2540-M2 ではファイバチャネルホスト接続のみがサポートされています。
