Sun Storage 2500-M2 アレイ

ハードウェアリリースノート、リリース 6.10

Sun Storage 2500-M2 アレイハードウェアリ リースノート

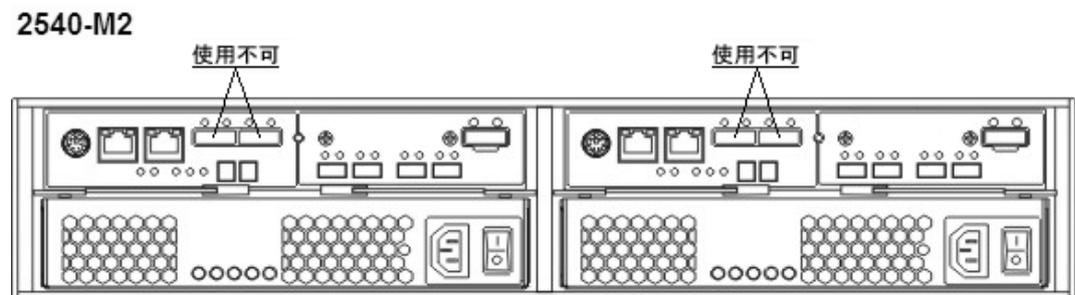
SAS ホストポートは、実際に Sun Storage 2540-M2 アレイコントローラトレイ上に存在しますが、使用されず、サポートされておらず、工場出荷時に覆われます。次の図は、これらのポートの位置を示しています。Sun Storage 2540-M2 ではファイバチャネルホスト接続のみがサポートされています。
