Module serveur SPARC T4-1B

Notes de produit

Réf.: E26255-03
Décembre 2011

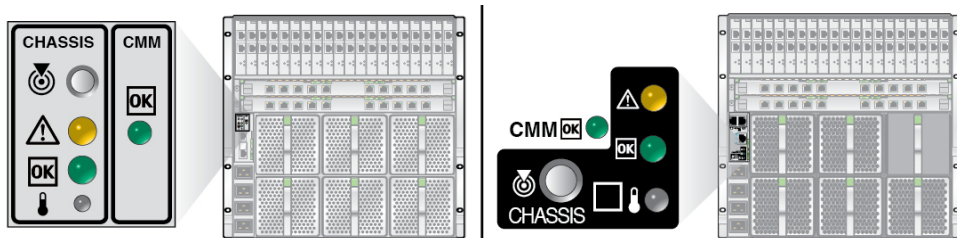
Figure illustrant la disposition des DEL du CMM à l'arrière du châssis.

- Gauche : CMM du modèle précédent (A90-B) du châssis
- Droite : CMM du tout dernier modèle (A90-D) du châssis

▼ Identification de la version de votre châssis

- Examinez le CMM à l'arrière du système modulaire (châssis).
