# Sun Storage 6180 アレイ ご使用にあたって

Release 6.5

Part No. 821-1876-10  
2010 年 3 月, Revision A

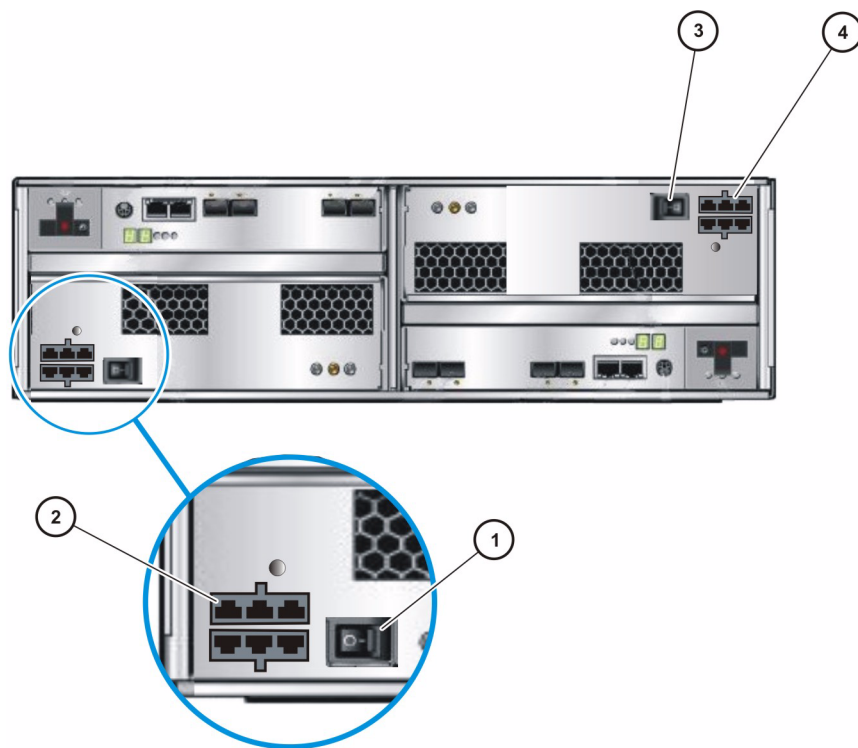
図 1 Sun Storage 6180 アレイの DC 電源オプション (背面)

修正—図 1 に、各コントローラの背面にある DC 電源コネクタと DC 電源スイッチの位置を示します。

電源装置 B		電源装置 A	
1	DC 電源スイッチ	3	DC 電源スイッチ
2	DC 電源コネクタ	4	DC 電源コネクタ
