**Sun Server X3-2 (anteriormente llamado
Sun Fire X4170 M3) Notas del producto,
versión 1.5**

Referencia: E35459-05
Octubre de 2016

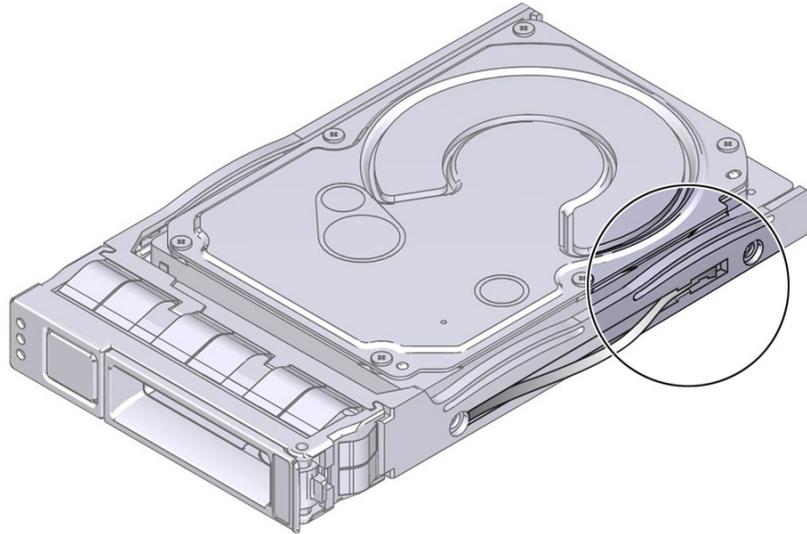
FIGURA 1 Cinta de conexión a tierra correctamente ubicada en el soporte de la unidad de disco duro

Antes de instalar una unidad de disco duro de 3,5 pulgadas en el sistema, inspeccione visualmente la cinta de conexión a tierra para asegurarse de que el extremo de la cinta esté correctamente ubicado en el soporte de la unidad de disco duro. Consulte la siguiente figura para obtener un ejemplo de una cinta de conexión a tierra ubicada correctamente.

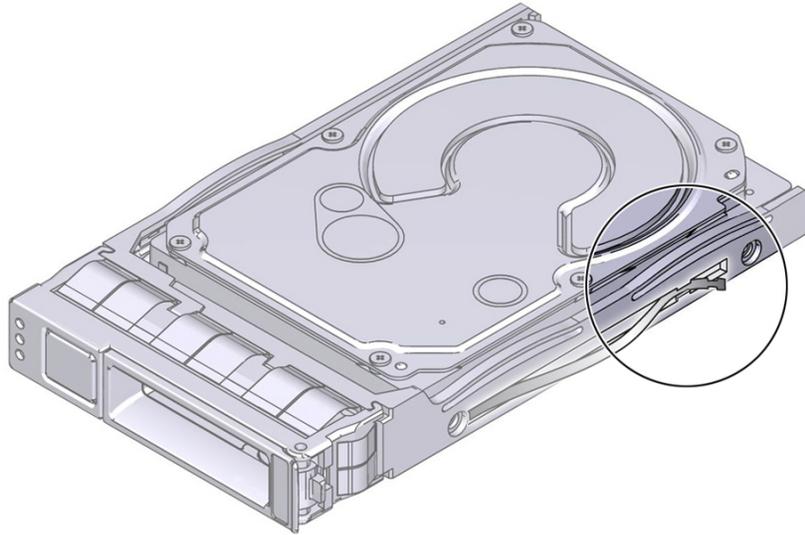
FIGURA 2 Cinta de puesta a tierra incorrectamente ubicada en el soporte de la unidad de disco duro

Si la cinta de puesta a tierra no está correctamente ubicada o sobresale del borde exterior del soporte de la unidad de disco duro, el soporte de la unidad de disco duro debe reemplazarse. Consulte la siguiente figura para obtener un ejemplo de una cinta de puesta a tierra que no está ubicada correctamente.

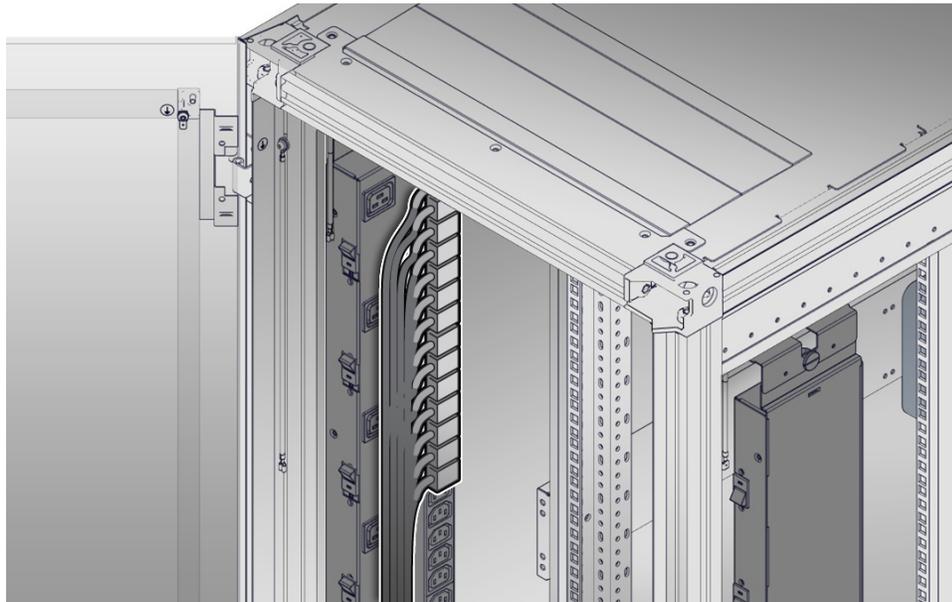
1. Antes de instalar las guías deslizantes en el rack, instale los cables de alimentación de CA de ángulo recto en los sockets eléctricos de PDU del lado izquierdo y del lado derecho de los servidores que montará en rack.

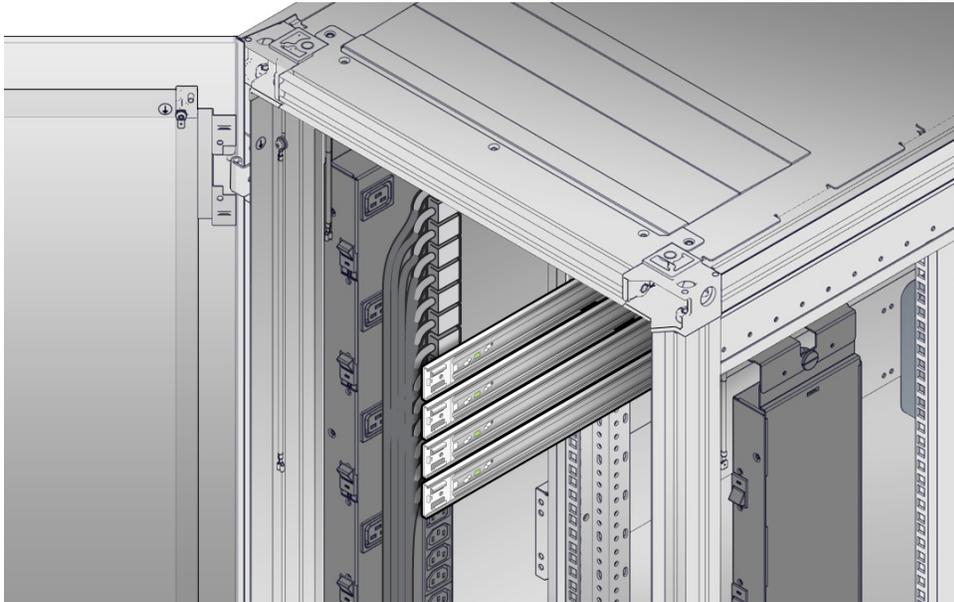
2. Instale las guías deslizantes en el rack.
