## **Notas del producto de Sun Server X4-2, versión 1.3.1**

Referencia: E49347-03  
Diciembre 2015

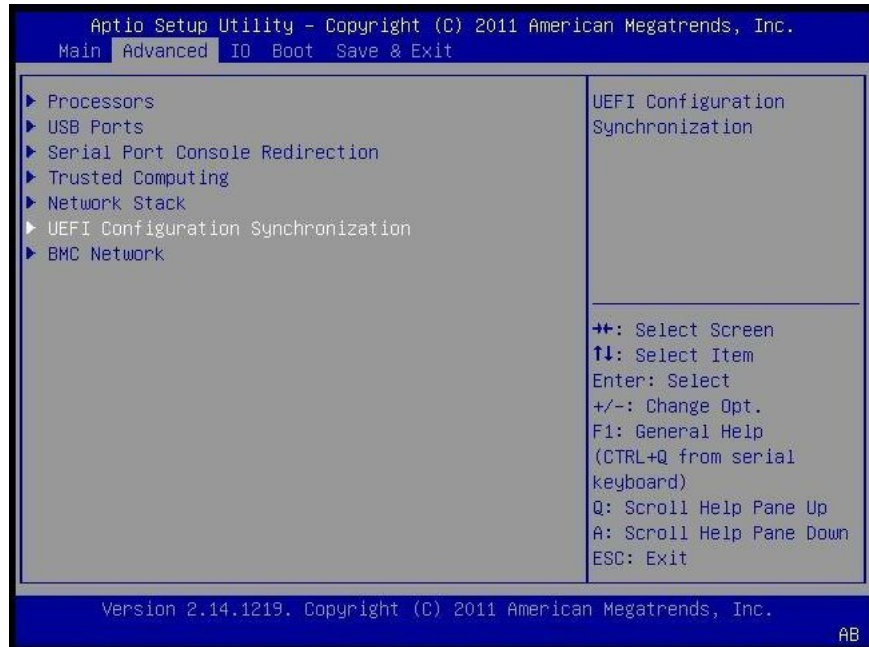
configuración del BIOS, haga clic en el separador Advanced (Avanzado) y desplácese a UEFI Configuration Synchronization (Sincronización de configuración de UEFI). Pulse Intro para abrir el menú UEFI Configuration Synchronization (Sincronización de configuración de UEFI).

Synchronization Late está activada por defecto. Pulse Intro para activar o desactivar Synchronization Late. Guarde y salga de la utilidad de configuración del BIOS.
