## **Notes de produit du serveur Sun Server X4-2, version 1.3.1**

Référence: E49348-03  
Décembre 2015

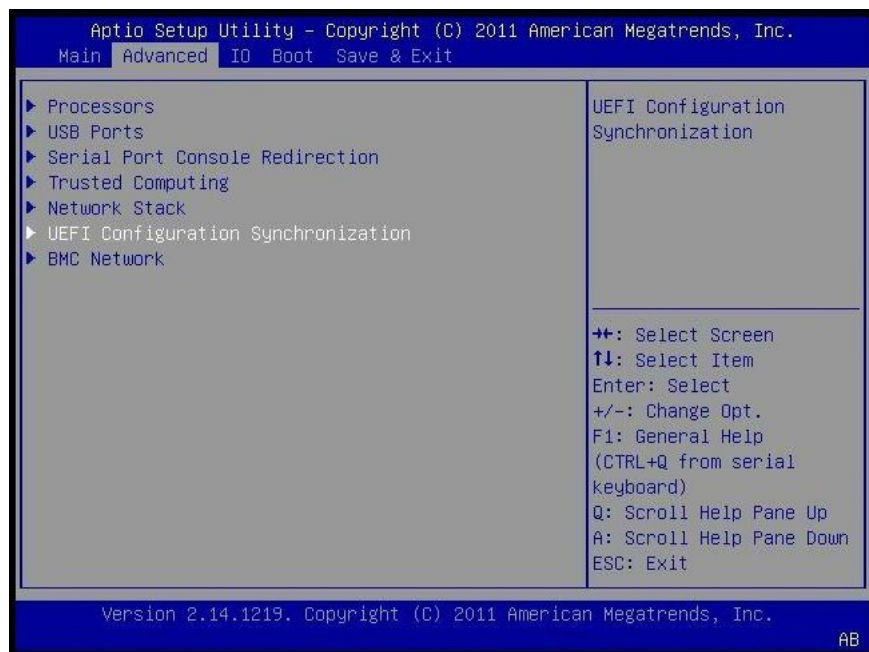
- Connectez-vous à Oracle ILOM Remote Console ou connectez directement votre moniteur à un système pour accéder à l'utilitaire de configuration du BIOS. Dans l'utilitaire de configuration du BIOS, cliquez sur l'onglet Advanced et faites défiler vers le bas pour accéder au menu UEFI Configuration Synchronization. Appuyez sur Entrée pour ouvrir le menu UEFI Configuration Synchronization.

Synchronization Late est activé par défaut. Appuyez sur Entrée pour activer ou désactiver Synchronization Late. Enregistrez, puis quittez l'utilitaire de configuration du BIOS.
