Sun Server X4-2 제품 안내서, 버전 1.3.1

부품 번호: E49350-03
2015년 12월

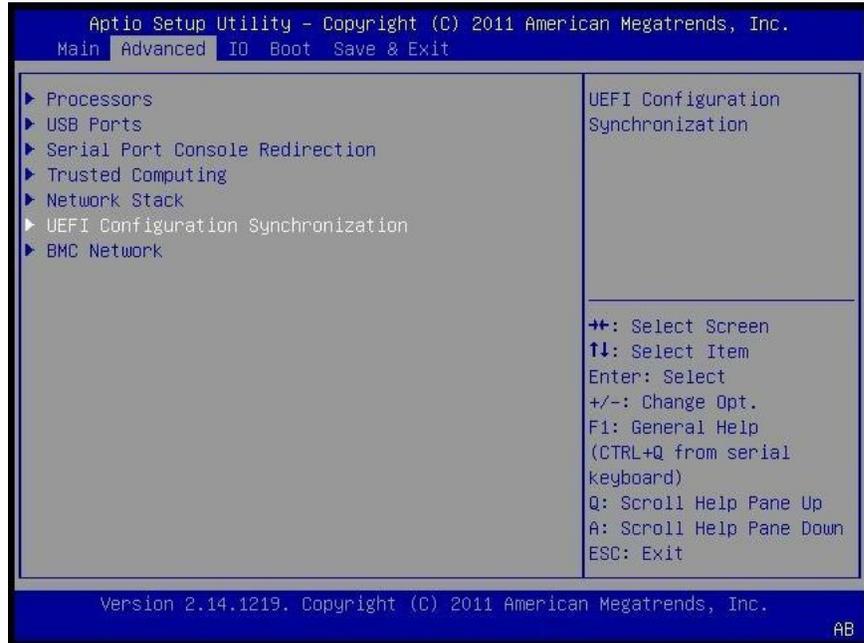
Configuration Synchronization으로 스크롤합니다. Enter 키를 눌러 UEFI Configuration Synchronization 메뉴를 엽니다.

Synchronization Late는 기본적으로 사용으로 설정되어 있습니다. Enter 키를 눌러 Synchronization Late를 사용 또는 사용 안함으로 설정합니다. BIOS Setup Utility를 저장하고 종료합니다.
