Sun Server X4-2 产品说明，版本 1.3.1

文件号码 E49351-03
2015 年 12 月

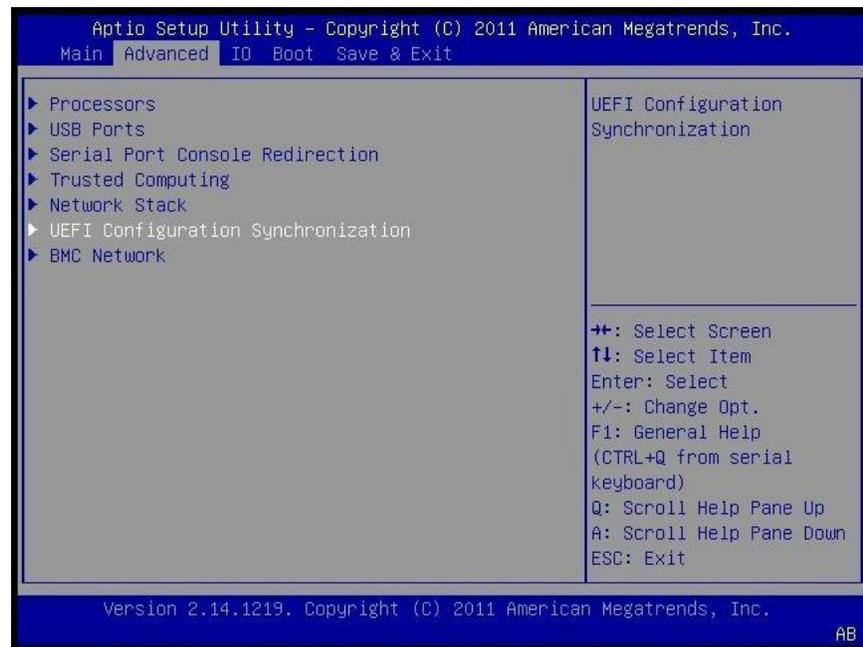
- 登录 Oracle ILOM 远程控制台或者将显示器直接连接到系统以访问 BIOS 设置实用程序。在 BIOS 设置实用程序中，单击 "Advanced" 选项卡，然后向下滚动到 "UEFI Configuration Synchronization"。按 Enter 键以打开 "UEFI Configuration Synchronization" 菜单。

默认情况下，Synchronization Late 已启用。按 Enter 键可启用或禁用 Synchronization Late。保存并退出 BIOS 设置实用程序。

```
<UEFI_Configuration_Synchronization>
<!--Synchronization Late-->
<!--Description: If enabled, Synchronization will occur at the end of post.-->
<!--Possible Values: "Disabled", "Enabled"-->
<Synchronization_Late>Enabled</Synchronization_Late>
```
