**Notas del producto de Sun Server X4-2L,
versión 1.3.1**

Referencia: E49392-03
Diciembre 2015

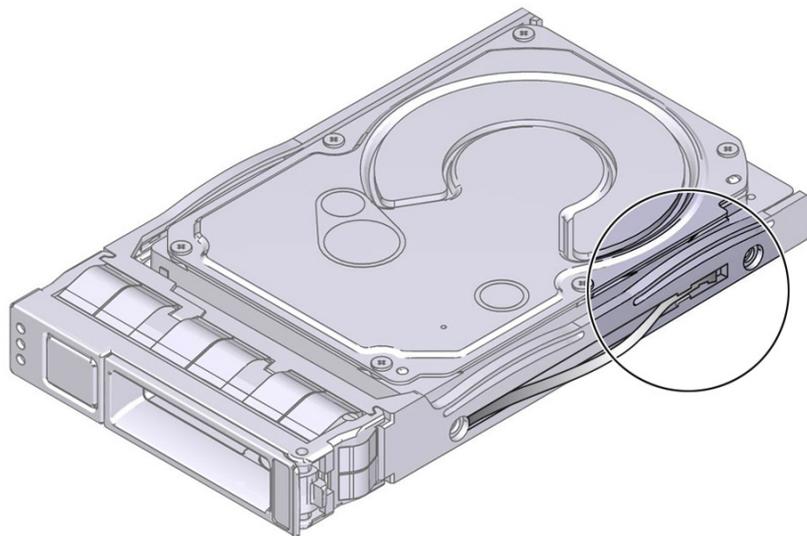
Antes de instalar una unidad de disco duro de 3,5 pulgadas en el sistema, inspeccione visualmente la cinta de conexión a tierra para asegurarse de que el extremo de la cinta esté correctamente ubicado en el soporte de la unidad de disco duro. Consulte la siguiente figura para obtener un ejemplo de una cinta de conexión a tierra ubicada correctamente.

FIGURA 1 Cinta de conexión a tierra correctamente ubicada en el soporte de la unidad de disco duro

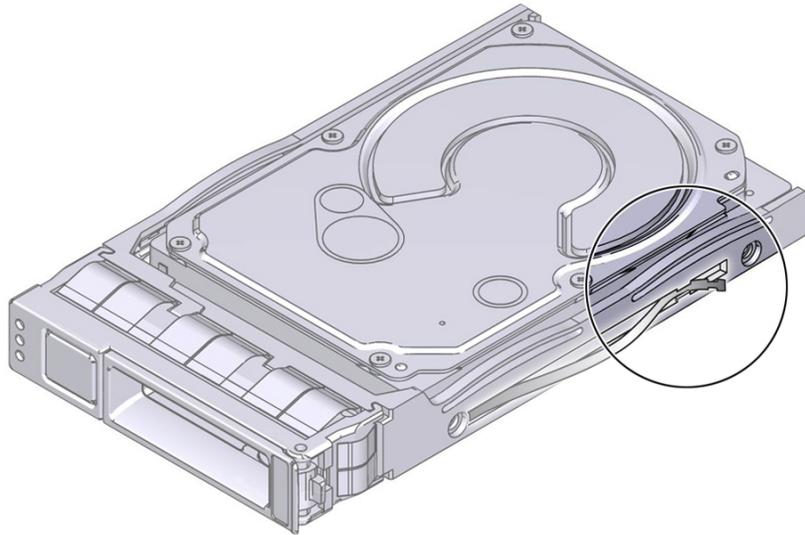
Si la cinta de conexión a tierra no está correctamente ubicada o sobresale del borde exterior del soporte de la unidad de disco duro, el soporte de la unidad de disco duro debe reemplazarse. Consulte la siguiente figura para obtener un ejemplo de una cinta de conexión a tierra que no está ubicada correctamente.

FIGURA 2 Cinta de conexión a tierra incorrectamente ubicada en el soporte de la unidad de disco duro

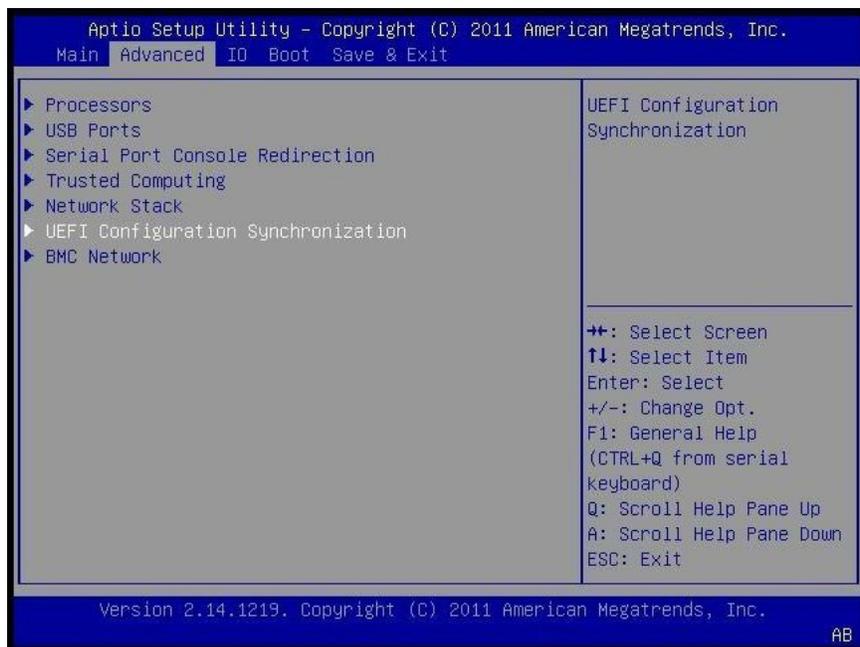
- Iniciar sesión en Oracle ILOM Remote Console o conectar el monitor directamente a un sistema para acceder a la utilidad de configuración del BIOS. En la utilidad de configuración del BIOS, haga clic en el separador Advanced (Avanzado) y desplácese a UEFI Configuration Synchronization (Sincronización de configuración de UEFI). Pulse Intro para abrir el menú UEFI Configuration Synchronization (Sincronización de configuración de UEFI).

Synchronization Late está activada por defecto. Pulse Intro para activar o desactivar Synchronization Late. Guarde y salga de la utilidad de configuración del BIOS.

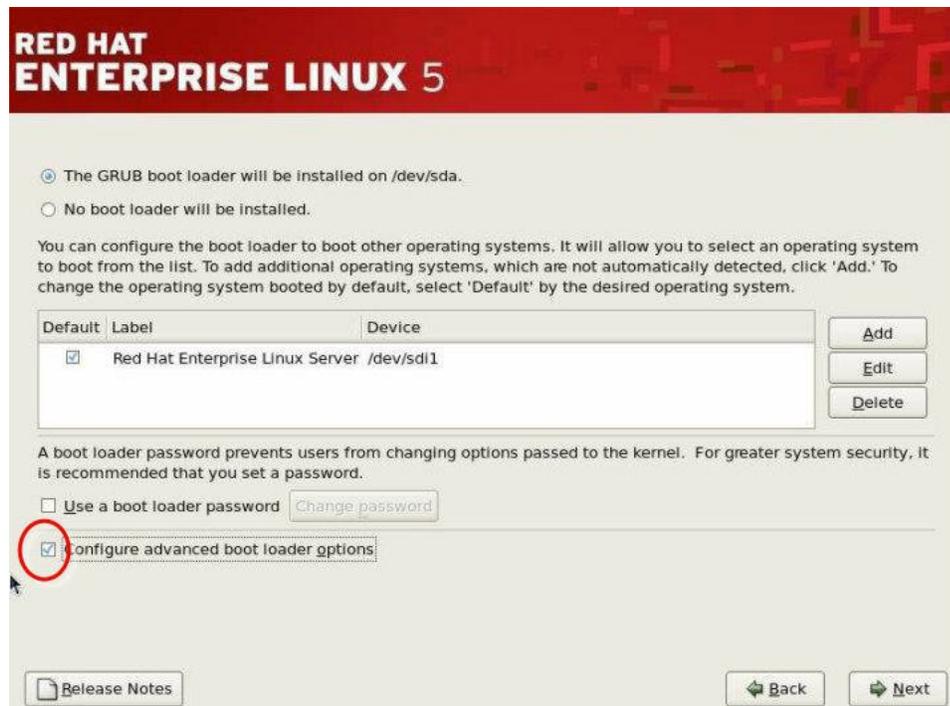
1. Continúe con la instalación de Oracle Linux 5 o RHEL 5 hasta que aparezca la pantalla del cargador de inicio GRUB.

2. En la pantalla del cargador de inicio GRUB, marque la casilla “Configure advanced boot loader options” (Configurar opciones de cargador de inicio avanzadas) y haga clic en Next (Siguiente).

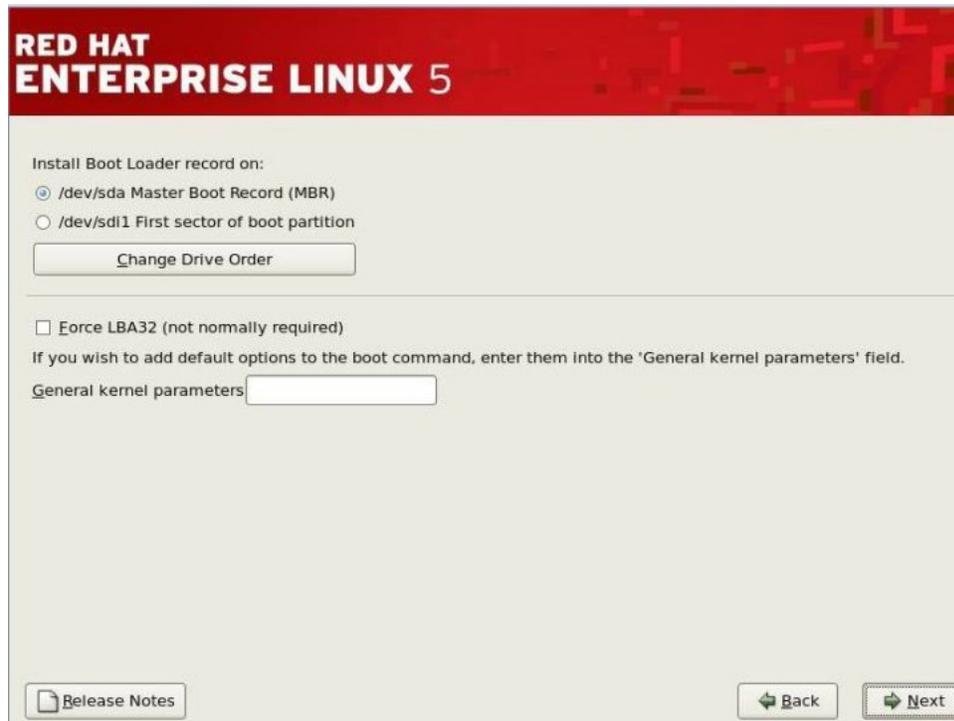
Aparece la pantalla “Install Boot Loader record on” (Instalar registro de cargador de inicio en).

3. En las opciones de “Install Boot Loader record on” (Instalar registro de cargador de inicio en), en la parte superior de la pantalla, haga clic en Change Drive Order (Cambiar orden de unidades).

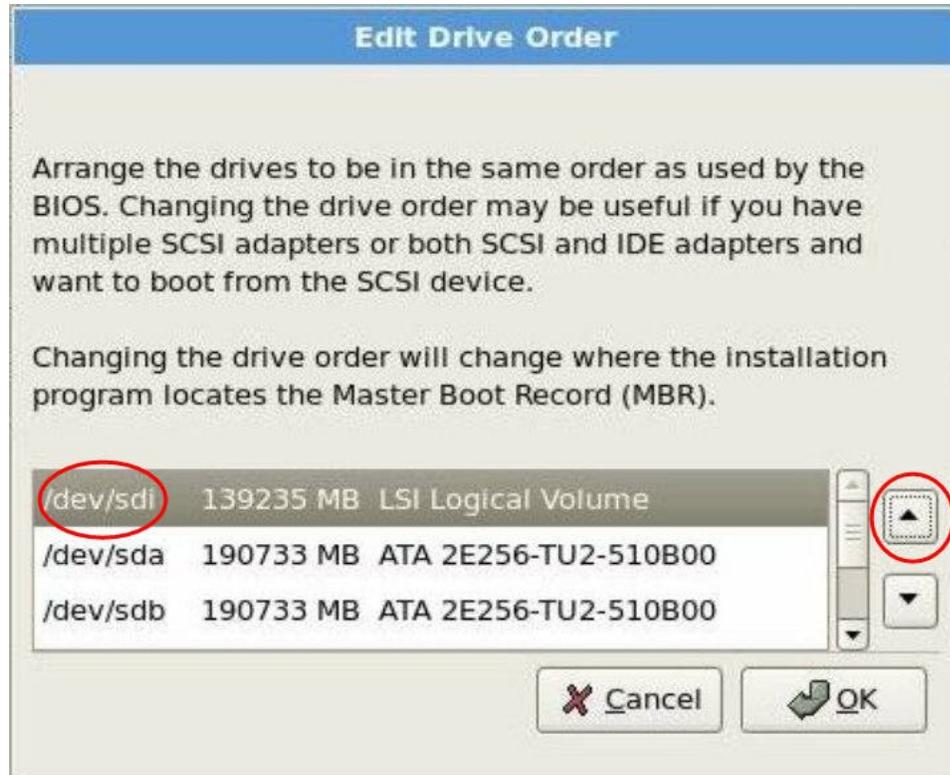
Aparece el cuadro de diálogo Edit Drive Order (Editar orden de unidades).

4. En el cuadro de diálogo Edit Drive Order (Editar orden de unidades), seleccione la unidad de disco duro de destino deseada de la lista desplegable; luego, haga clic en la flecha hacia arriba para mover la unidad de disco duro de destino al principio de la lista y haga clic en OK (Aceptar).

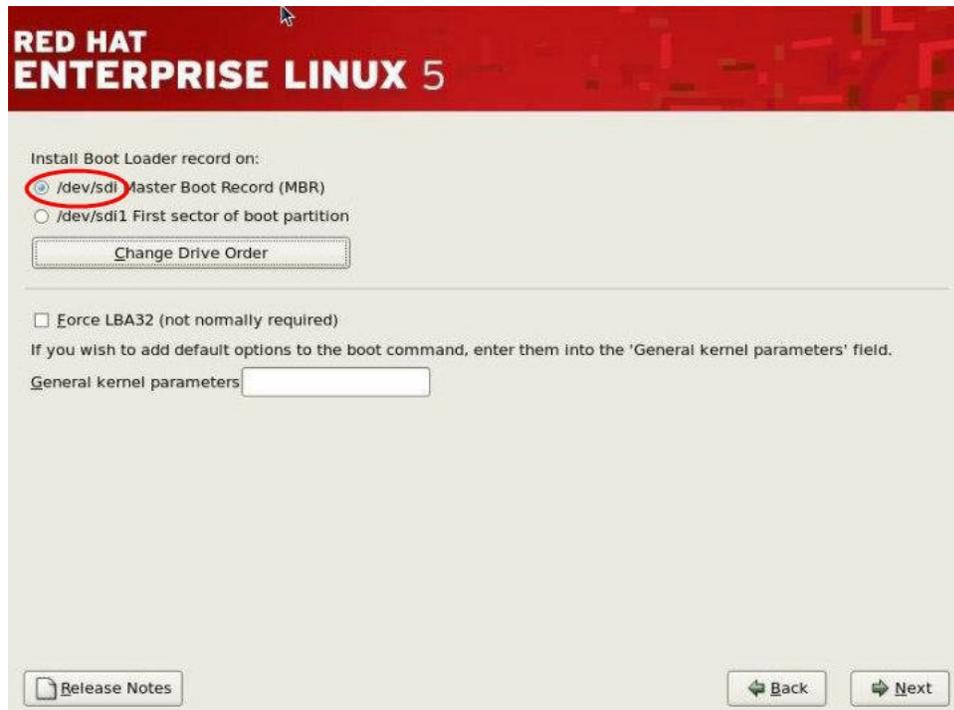
Aparece la pantalla "Install Boot Loader record on" (Instalar registro de cargador de inicio en) actualizada.

5. En la pantalla “Install Boot Loader record on” (Instalar registro de cargador de inicio en) actualizada, tenga en cuenta que la opción “Install boot loader record on” (Instalar registro de cargador de inicio en) está establecida para el MBR de la unidad de disco duro de destino que seleccionó.
6. Haga clic en Next (Siguiente) para finalizar la instalación.
