## Oracle® Server X5-2 产品说明发行版 1.7

文件号码 E58234-04  
2016 年 10 月

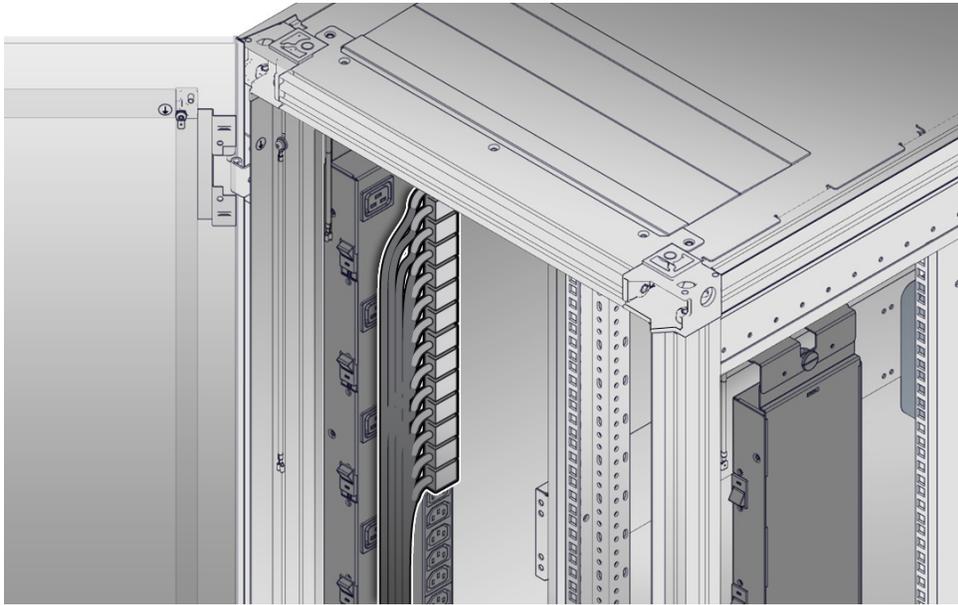
1. 在将滑轨安装到机架之前，将直角 AC 电源线安装到要进行机架安装的服务器的左侧和右侧 PDU 电源插座中。

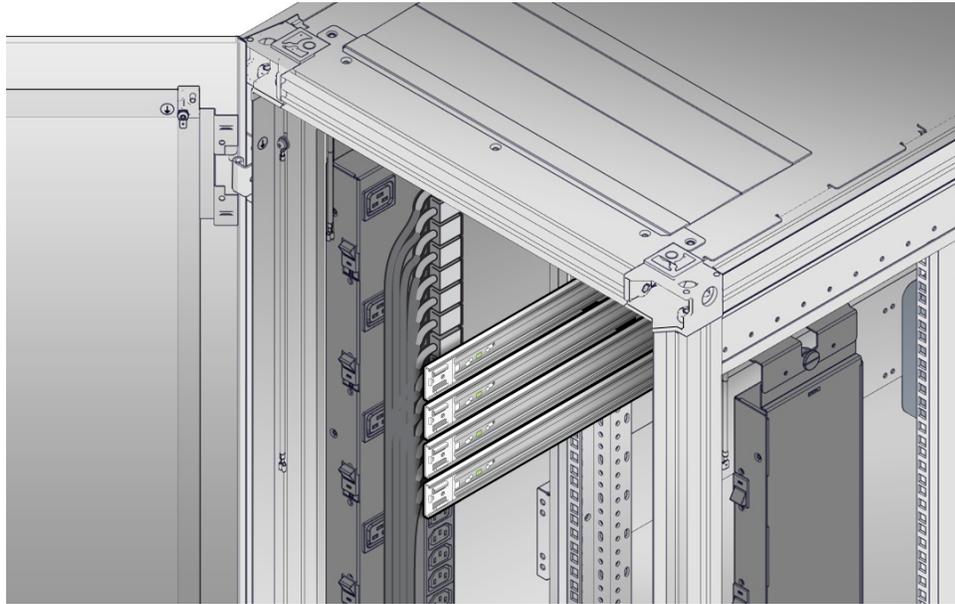
2. 将滑轨安装到机架中。

请参阅“Attach Tool-less Slide-Rail Assemblies” in 《Oracle Server X5-2 Installation Guide》。
