**Notes de produit du serveur Oracle®
Server X5-2L version 1.7**

Référence: E58241-04
Octobre 2016

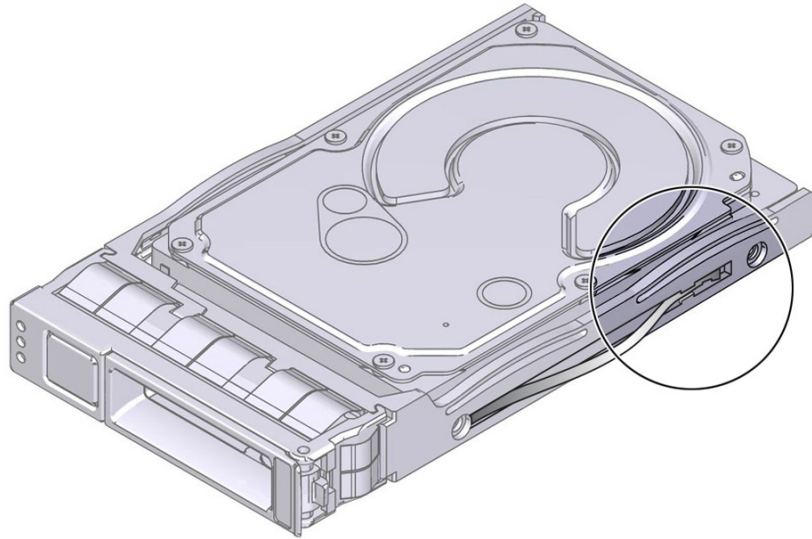
FIGURE 1 Ruban de mise à la terre correctement inséré dans le support du HDD

Avant d'installer une unité de disque dur 3,5 pouces dans votre système, procédez à une inspection visuelle du ruban de mise à la terre pour vérifier que son extrémité est bien insérée dans l'encoche prévue à cet effet. Reportez-vous à la figure suivante pour voir un ruban de mise à la terre correctement positionné.

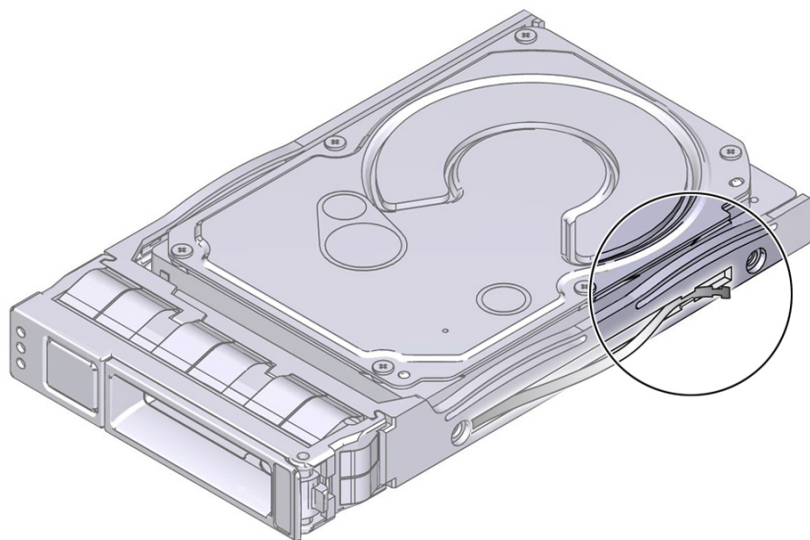
FIGURE 2 Ruban de mise à la terre incorrectement inséré dans le support du HDD

Si le ruban de mise à la terre n'est pas positionné correctement ou s'il dépasse de l'extrémité du support de HDD, celui-ci doit être remplacé. La figure suivante présente un exemple de ruban de mise à la terre mal positionné.

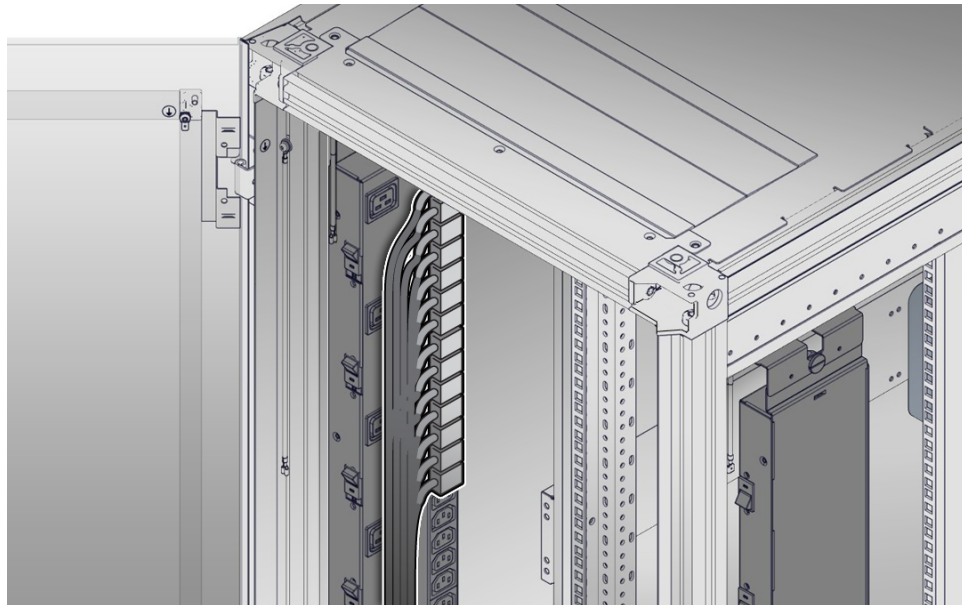
1. **Avant d'installer les glissières dans le rack, insérez les câbles d'alimentation CA à angle droit dans les prises électriques des PDU du côté gauche et droit pour les serveurs à monter en rack.**

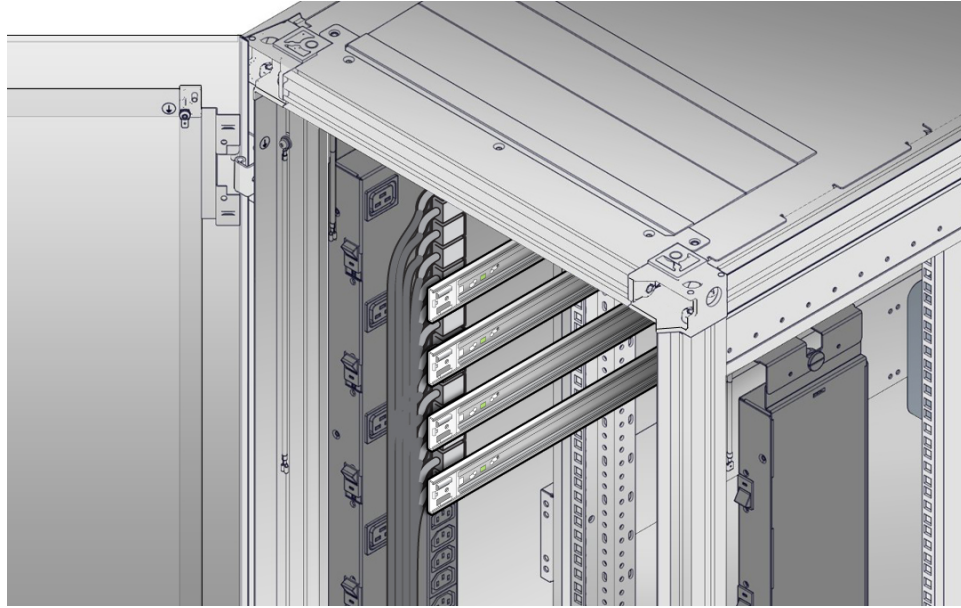
2. **Installez les glissières dans le rack.**

Voir "[Attach Tool-less Slide-Rail Assemblies](#)" dans *Oracle Server X5-2L Installation Guide*.
